La presa de La Tajera, cercana a Madrid, se terminó de construir en 1991. La presencia de una importante fisuración en el paramento aguas abajo, aconsejó, por razones de prudencia, no realizar el llenado del embalse hasta que el problema no hubiera sido estudiado y resuelto. Entre el 2001 y el 2002 se ejecutaron todos los trabajos de reparación, utilizando materiales y tecnologías de última generación. Al tiempo que se realizaban estas obras, se adecuó la instrumentación de la presa.

La Presa de La Tajera, situada en el río Tajuña, T.M. de El Sotillo (Guadalajara) es el elemento fundamental de la regulación de dicho río.

La tipología de la Presa es de tipo bóveda de doble curvatura, con 62 m de altura sobre cimientos, 220 m de longitud de coronación y volumen de embalse de 68 Hm³.

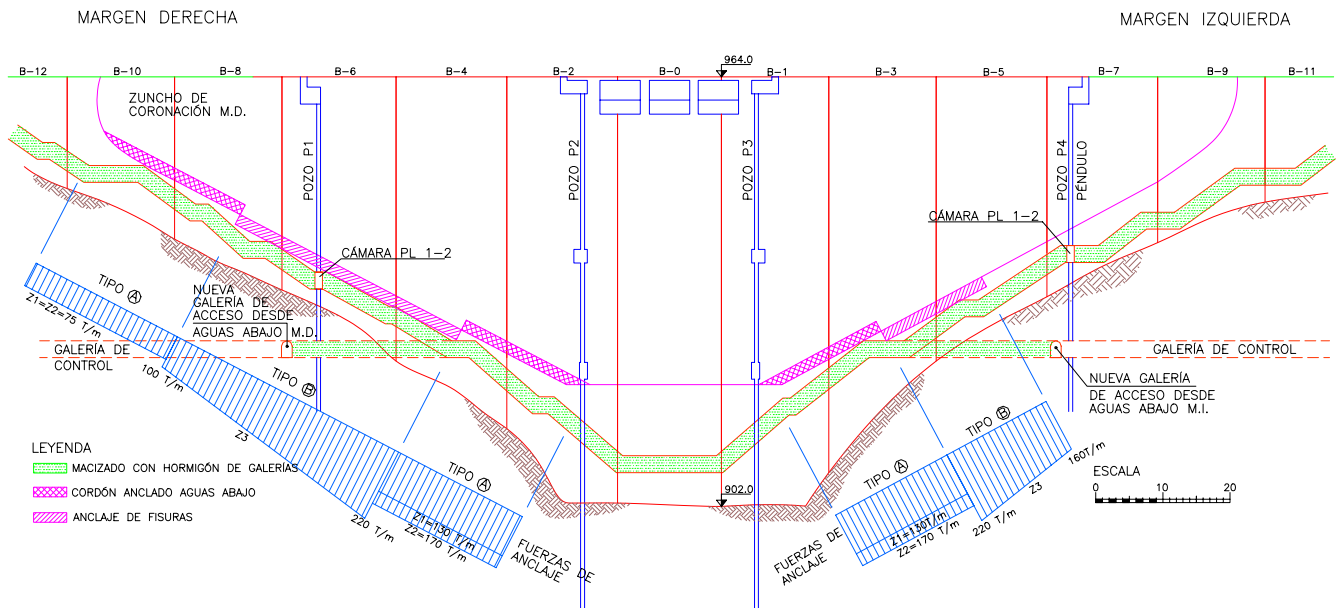
Figura 1. Esquema general de los trabajos ejecutados

- Macizado de la galería perimetral y parte de las galerías de reconocimiento de estribos.
- Inyección de las fisuras con resinas epoxídicas.

- Anclado y posterior tensado de las zonas traccionadas y afectadas por las fisuras.
- Otros trabajos auxiliares (apertura de galerías, pozos de acceso, reposición de aparatos de auscultación, etc.)

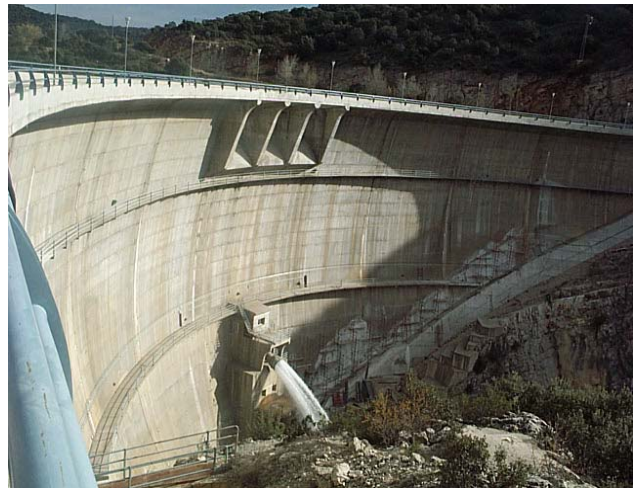
Figura 2. . Vista general de la presa y de los trabajos exteriores en la margen izquierda.

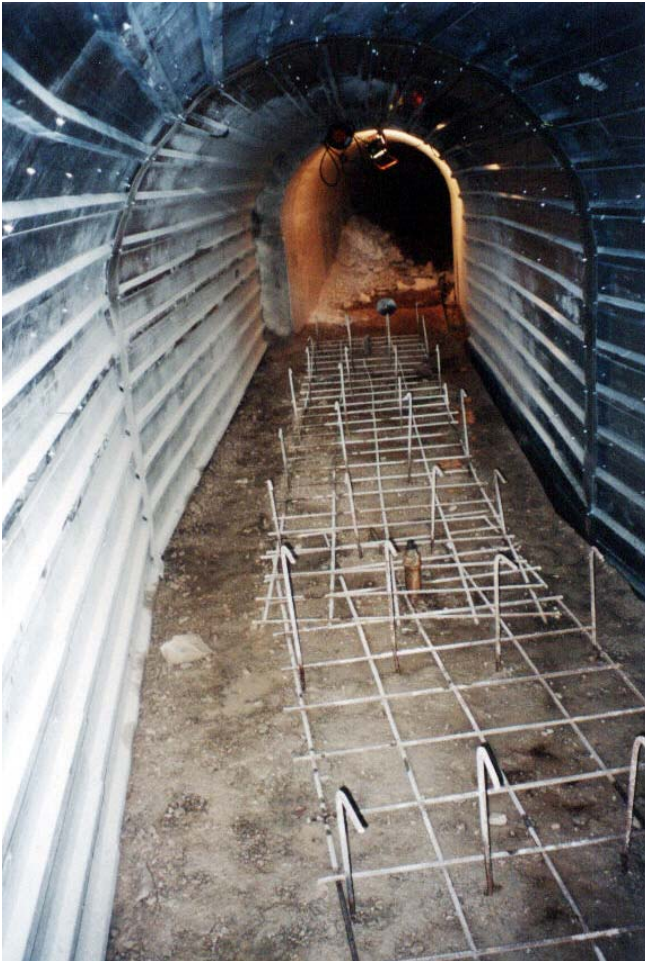
Figura 3. Vista de la galería antes del macizado. Se aprecia la chapa plegada en clave y hastiales, así como los conectores en el suelo.

El macizado de la galería tenía por objeto reforzar la sección estructural de la presa. Por razones tanto de disipación de calor, como para mejorar la capacidad de transmisión de esfuerzos cortantes, no se realizó el hormigonado de la galería directamente en contacto con el hormigón existente, sino contra un encofrado perdido de chapa plegada.

En primer lugar, se procedió, por el método de hidrodemolición, con presiones de hasta 1.200 bares a escarificar la superficie de hormigón existente. En el suelo se colocaron conectores de acero, sin embargo en hastiales y clave, se dispuso chapa corrugada de acero. Los oportunos separadores crearon un espacio entre chapa y hormigón de 5 cm.

Se bombeó hormigón en masa de cuidadísima dosificación y de bajo calor de hidratación, desde las partes más bajas hacia arriba para reducir al máximo la formación de coqueas. Se colocó un sistema de refrigeración y se controló la temperatura, no superándose los 18 °C de incremento.

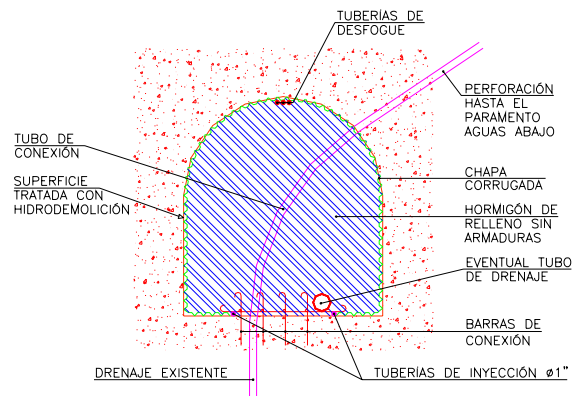
Figura 4. Sección esquemática de la galería, el macizado de hormigón, la chapa y el desvío de drenes

Concluido el macizado se procedió a la inyección del espacio entre la chapa y el hormigón de clave y hastiales que previamente había sido puesto en obra. Se empleó un mortero fuertemente aditivado con polímeros, superfluidificantes y compensadores de retracción. Los testigos extraídos una vez endurecido tanto el mortero como el hormigón dieron una excelente unión entre los diversos materiales.

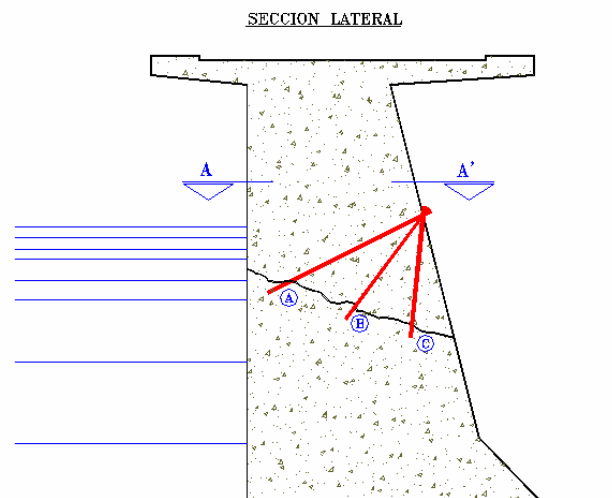
Figura 5. Esquema de taladros de reconocimiento e inyección. La disposición de los taladros en abanico permite determinar con exactitud la posición de la fisura en cada perfil.

Se realiza a rotación con sonda de diamante y recuperación de testigo, lo que permite, realizar un exacto replanteo de la posición de la fisura. Además, con la rotación se evita introducir indeseables detritus en el interior de la fisura. Los testigos permiten analizar, asimismo el estado del hormigón. De esta forma se comprobó que, además de la fisura principal existían otras familias de microfisuras en planos paralelos en unos casos y perpendiculares en otros. Cada taladro se dotó de un obturador-inyector.

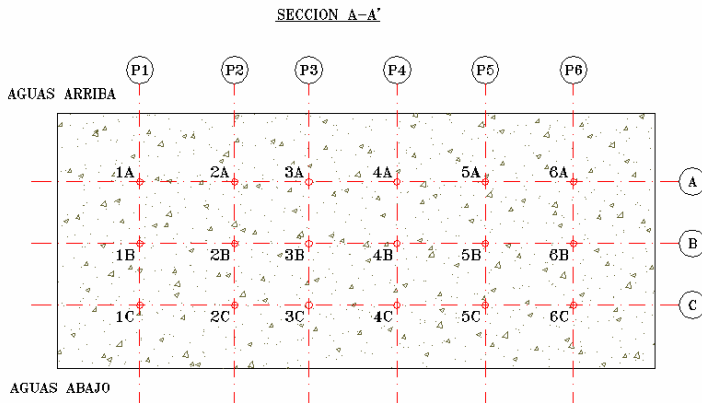
Figura 6. En planta se representa la proyección plana de la fisura y la intersección de cada taladro con ella.

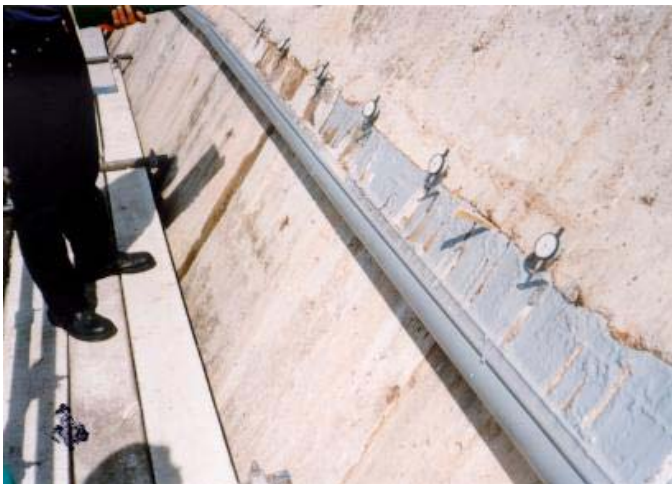
Por razones de seguridad, se dispuso que la inyección se detuviera por un taladro cuando su micrómetro correspondiente marcara una abertura de fisura de 0,5 mm. El mayor movimiento detectado a lo largo de la obra no superó 0,05 mm.

Figura 7. Micrómetros dispuestos en la fisura y canaleta de recogida de excedentes de resina, durante el proceso de inyección.

El exterior de la fisura se dejó abierto, sin ningún tipo de sellado. Por cuestiones medioambientales se colocó un canalón para la recogida de eventuales vertidos.

En correspondencia con cada uno de los perfiles de inyección se instaló un micrómetro. Una vez concluido el trabajo, se eliminó el canalón, se limpió el paramento, se cortaron los obturadores y se sellaron con mortero de reparación.

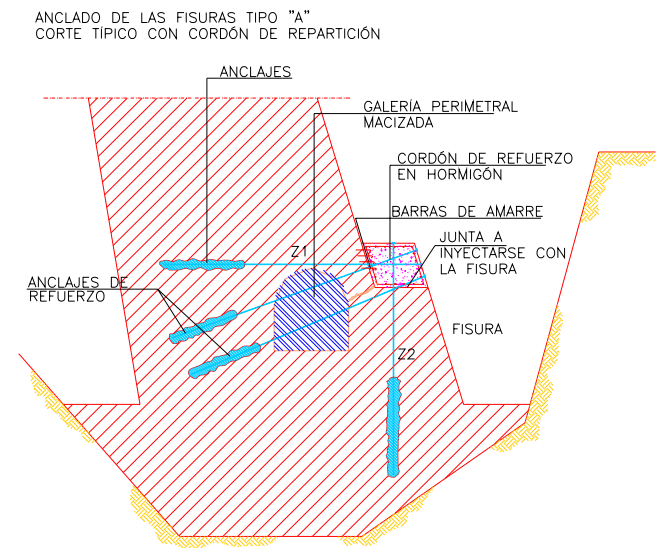
Figura 8. Disposición de los anclajes.

El proyecto contemplaba además del sellado con resina, el cosido de la fisura con 340 anclajes de hasta 100 t cada uno, realizados con barras de alta resistencia.

La dificultad estuvo en que la zona de anclaje, al ser de hormigón no se podía inyectar formando el clásico bulbo. El anclaje se realizó por adherencia utilizando un mortero hidráulico fuertemente aditivado con polímeros.

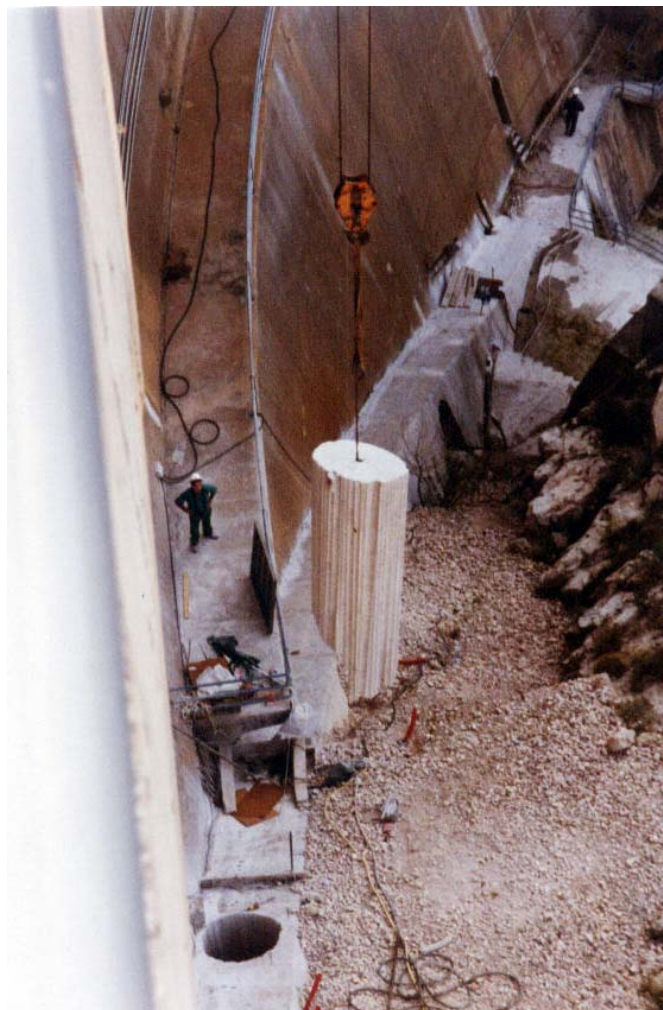
Figura 8. Momento del izado del bloque de hormigón, precortado con taladros tangentes, para nuevo acceso al nicho de un péndulo.

El macizado de las galerías obligó a abrir nuevos caminos de acceso a la instrumentación. Para ello se perforaron dos pozos mediante taladros tangentes a rotación y se excavaron dos galerías en roca en ambos estribos.
