La central nuclear de Trillo está situada en el término municipal de Trillo (Guadalajara), en la región de la Alcarria, en la margen derecha del río Tajo.

2- FUNCIONAMIENTO DE LAS TORRES DE REFRIGERACIÓN

3- PATOLOGÍAS EXISTENTES

4- DESARROLLOS Y ACTIVIDADES HCC

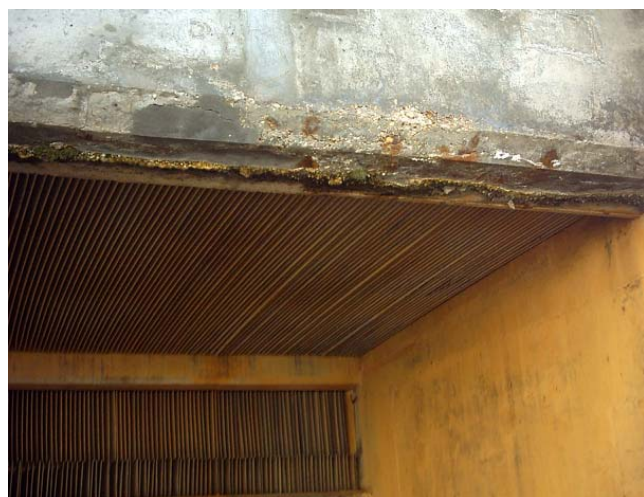
- **Bajo espesor de hormigón:** Tanto del espesor que recubre a las armaduras, como el espesor propio de paredes y otros elementos de la torre.
- **Altos gradientes de temperatura:** Importantes dilataciones y contracciones en el hormigón armado debida a las diferencias térmicas entre la temperatura ambiental y la temperatura de operación de las torres.
- **Altos gradientes de humedad:** Ambiente de saturación (100%) en el interior de la torre y baja humedad exterior.
- **Ataque biológico:** Formación de musgos y otras materias vegetales en fisuras, juntas, etc.
- **Ataque hielo-deshielo:** Efecto expansivo del agua contenida en los poros del hormigón en su cambio de fase de estado líquido a sólido.

Figura 3. Corrosión de armaduras. Formación de materia vegetal y restos calcáreos

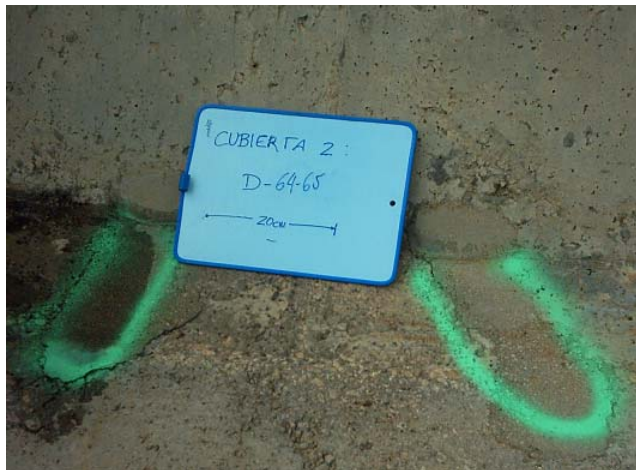
Previo a las actividades de rehabilitación, se realizó una inspección de toda la estructura, incluyendo las cubiertas, juntas de hormigonado, interior de torre, pórticos exteriores y muros de carga, canal de descarga, soportes de tuberías, etc.

Figura 4. Catalogación y localización de defectos.

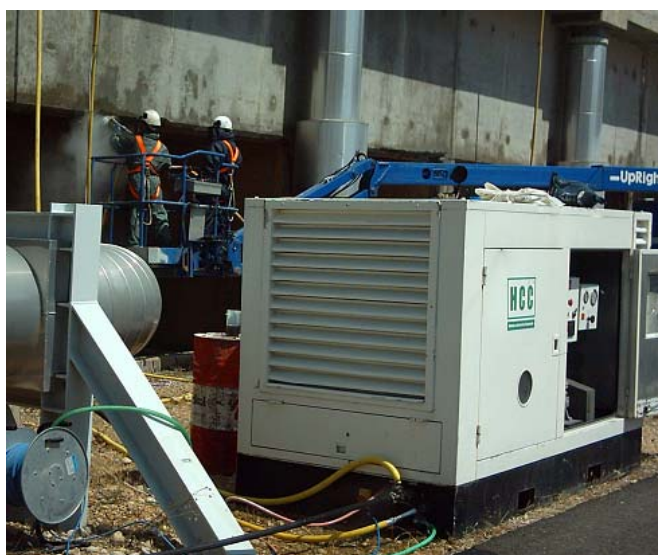
Figura 5. Operarios trabajando con el equipo de hidrodemolición.

Se eliminó el hormigón en mal estado mediante técnicas de hidrodemolición (1800 – 2000 bar). Esta técnica permite una eliminación selectiva del hormigón, evitando la formación de microfisuras introducidas por técnicas de golpeo como el uso de martillos mecánicos.

La hidrodemolición limpia los poros del hormigón y ofrece una rugosidad al soporte que mejora la adherencia de los morteros de reparación en hasta un 30 % con relación a las técnicas de saneo tradicionales.

Del mismo modo, la hidrodemolición elimina el óxido de las armaduras al grado 2WJ permitiendo una correcta eliminación del óxido allí donde se encuentre.

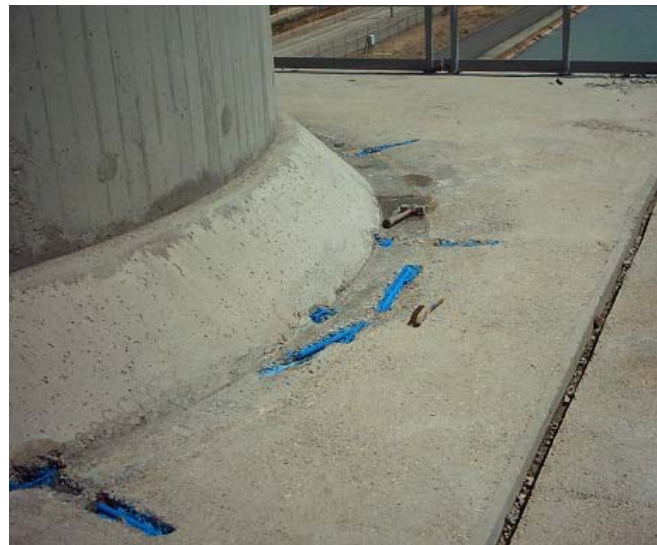
Figura 6. Imprimación pasivante de armaduras en zonas de reparación localizadas.

El proceso cuenta con la utilización de un pasivante para las armaduras, de forma de reducir los procesos corrosivos que pudiesen originarse. Luego, para mejorar la adherencia al soporte del mortero de reparación, se empleó un puente de unión acrílico, para la posterior aplicación del mortero hidráulico de reparación modificado con fibras y polímeros.

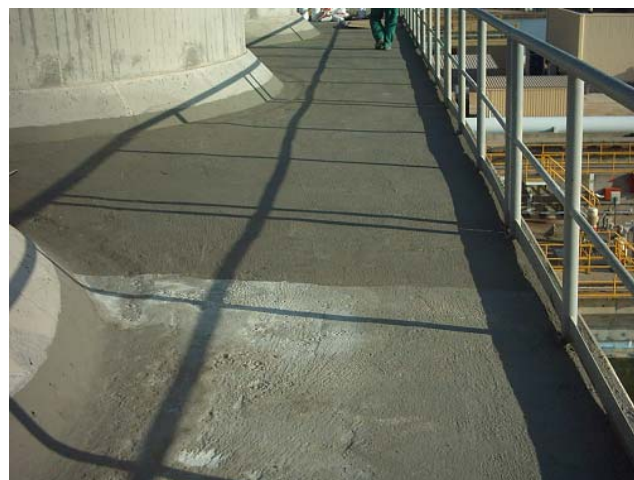
Debido al escaso recubrimiento de hormigón sobre la armadura en las cubiertas y el deterioro generalizado por este tipo de patología, se aplicó un revestimiento cementoso elástico para prolongar la vida útil de la estructura, que además de ser impermeable, capaz de puentear fisuras de hasta 1 mm, protege a la estructura del CO₂, ya que ofrece un espesor de aire equivalente a 1000 metros.

Figura 7. Proceso de impermeabilización con mortero cementoso elástico.

La baja permeabilidad del revestimiento al agua líquida impide su ingreso y evita los problemas producidos por los ciclos de hielo-deshielo.

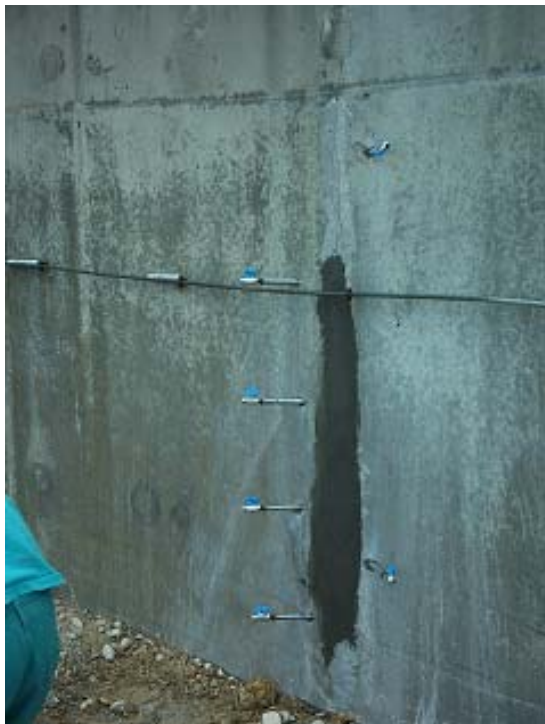
El canal de retorno de las aguas enfriadas en la torre de refrigeración presentaba problemas de fisuraciones en su paramento, producto aparente de dilataciones térmicas y falta de juntas de dilatación.

**Figura 7. Proceso de inyección de polímeros en fisuras.
Colocación de obturadores y pruebas de agua.**

- **Perforación:** Se realizaron perforaciones a rotación con diámetro de 20 mm con extracción de testigo que intersecaran a la fisura. El testigo extraído nos indicaba información sobre la situación aproximada de la fisura.

- **Obturación:** Mediante cierre mecánico de los taladros construido a base de tubería de acero y manguitos de caucho, dotado de un juego de tuercas y arandelas que originan su expansión en sentido radial, consiguiendo un cierre hermético. Este elemento permite un amplio abanico de presiones de trabajo.

- **Pruebas de agua:** Permitted conocer las comunicaciones entre taladros, limpiar el interior de las fisuras y conocer la extensión de las mismas.
- **Inyección:** Se realizó mediante una bomba manual que permitió el ingreso de resinas de baja viscosidad dinámica.

- **Corte de obturadores y regeneración:** Mediante radial, se eliminaron los obturadores y se regeneraron los agujeros con morteros de reparación dejando la superficie tal y como se encontraba antes de los trabajos.

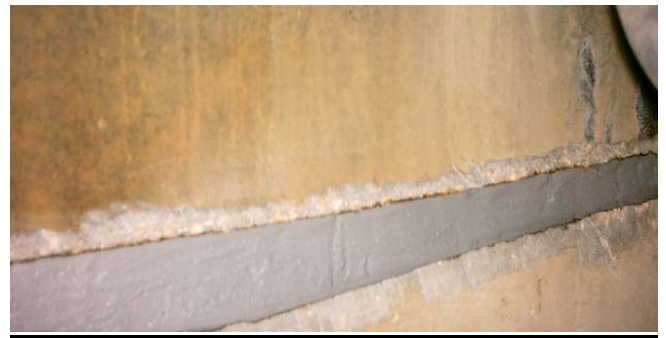
Posterior a la inspección interior y exterior de la torre, se observaron pequeños pasos de agua a través de la junta de hormigonado. Debido a que el hormigón de la junta en el exterior se encontraba mecánicamente en buen estado, se procedió únicamente a realizar la actuación por el interior de la torre de refrigeración.

Figura 7. Sellado de junta de hormigonado con mortero epoxi.

En este caso, se abrió la junta con una radial, con posterior retirada de polvo, materiales sueltos, etc., y se empleó un mortero epoxi de polimerización en condiciones de humedad extrema, impermeable, con trabajabilidad en un amplio rango de temperaturas y que mantiene sus propiedades en contacto continuo con el agua.
