Figura 1. Vista general de la Presa de Picadas

## 2. EL DRENAJE DE LA PRESA DE PICADAS

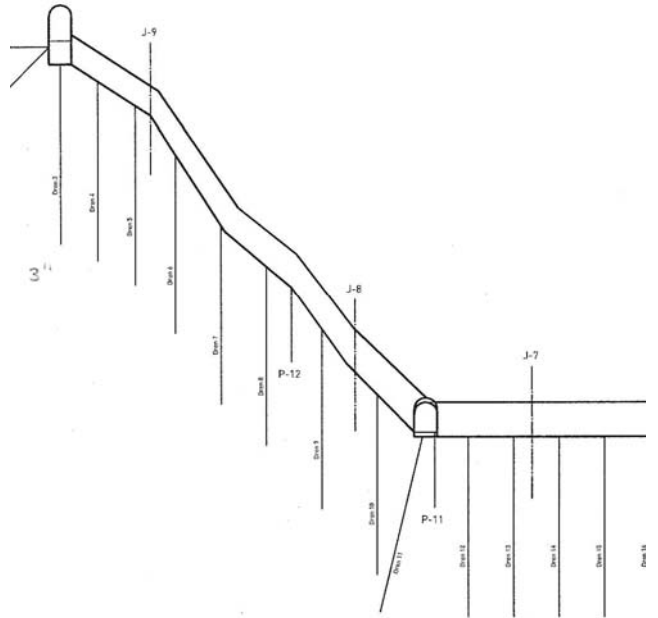
Figura 2. Sección de la margen derecha por la galería. Se aprecia su reducido tamaño como las pendientes que rondan los 60° en algunos tramos.

El reducido tamaño de las galerías y su elevada pendiente (cerca a 60°) obligó a **HCC** al desarrollo de plataformas móviles de regulación en altura para compensar este elevado desnivel. Las plataformas fueron fabricadas con perfiles de acero, trames y sus puntos de apoyo con barras de acero de alta resistencia con rosca, ajustables, de 2 m de longitud para poder compensar la altura de los escalones. Por seguridad, los puntos de apoyo fueron anclados a los peldaños de hormigón.

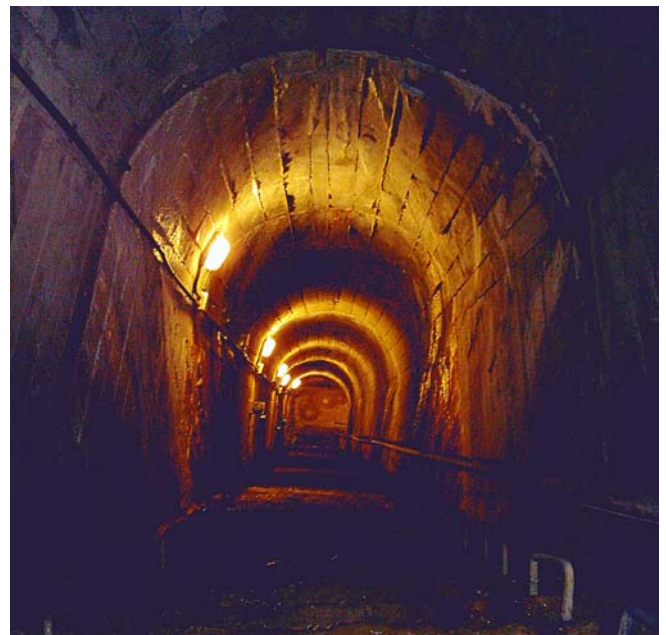
Figura 3. Vista de la pendiente de la galería

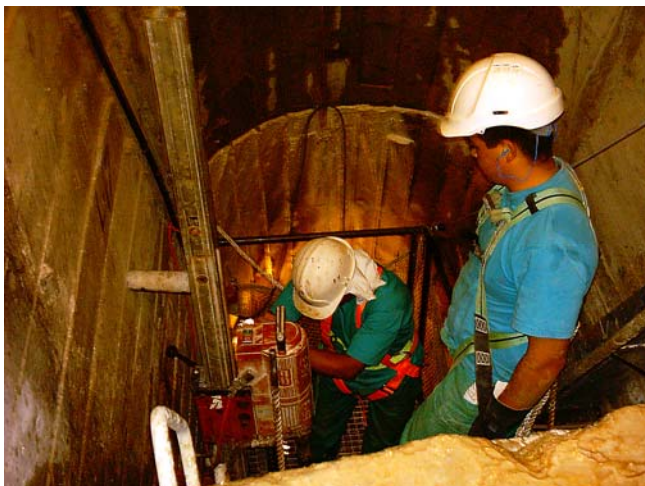
*Figura 4. Trabajos de perforación desde plataforma. Se aprecia el reducido tamaño de la máquina de perforación, los elementos de seguridad del personal, y más abajo el tramex de la plataforma.*

Conjuntamente a la plataforma, se instalaron y emplearon sistemas de protección personal anti-caídas, líneas de vida y redes de

seguridad. Las medidas de prevención de riesgos adoptadas permitieron completar los trabajos sin ningún tipo de accidente.

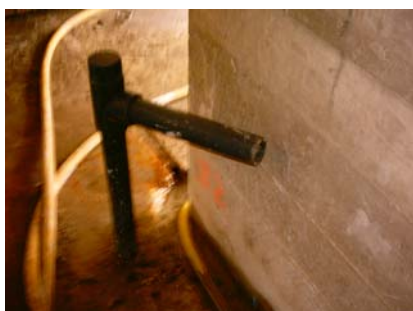
*Figura 5. Detalle de emboquillamiento de dren*

Se colocó un dispositivo de aforo de PVC empotrado en la solera de la galería. Quedó sujeto por el vertido de lechada de cemento.

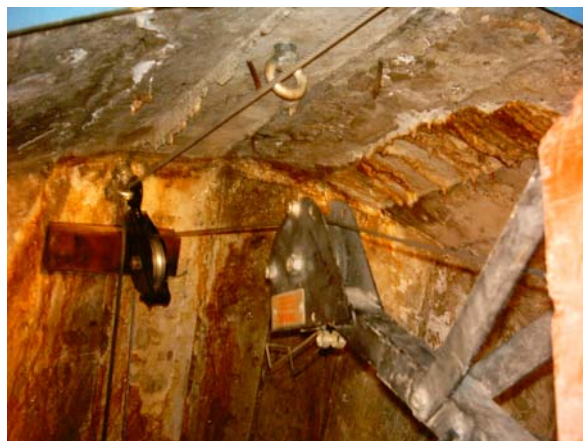
*Figura 6. Detalle del sistema de elevación de materiales del interior de las galerías*

Tanto para la evacuación de los residuos como para el desmontaje de plataformas, maquinaria y otros medios auxiliares, fue necesario instalar un sistema de poleas y polipastos, que facilitó notablemente esta parte del trabajo, al tiempo que se garantizó la seguridad del personal.

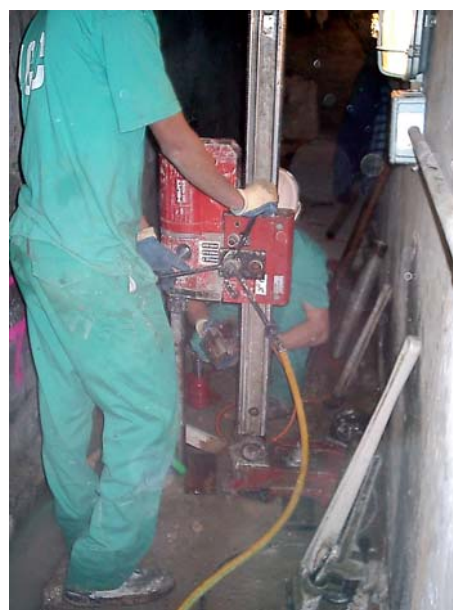
*Figura 7. Equipo de trabajo en una galería de reducidas dimensiones. Tajo de la Encantada. ENDESA*
