Sellado de Grandes filtraciones. Centro de Interpretación de la Isla de Cabrera. Palma de Mallorca. V0

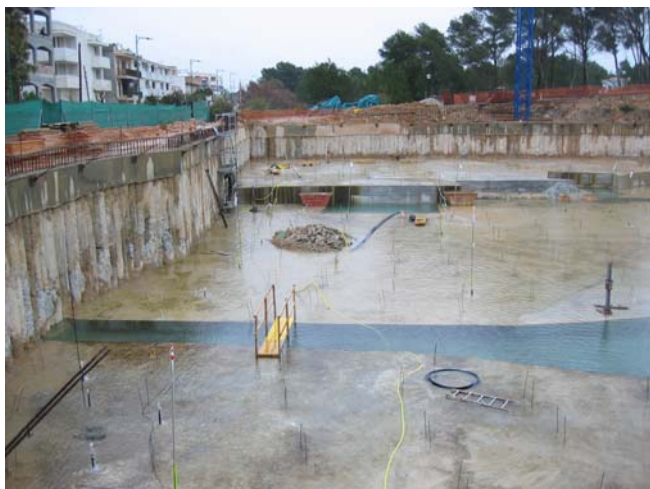
Las aportaciones de agua, una vez construida la prelosa alcanzaban los 900 lt/sg, lo que, obviamente impedía la continuación de los trabajos. Estas entradas de agua se producían a través de la propia prelosa que había sufrido importantes lavados, y por todo el perímetro, en el encuentro de la pantalla. Varios equipos de bombeo, funcionando permanentemente conseguían mantener el nivel del agua en el solar a la cota de cimentación.

Vista parcial de la obra antes de la intervención

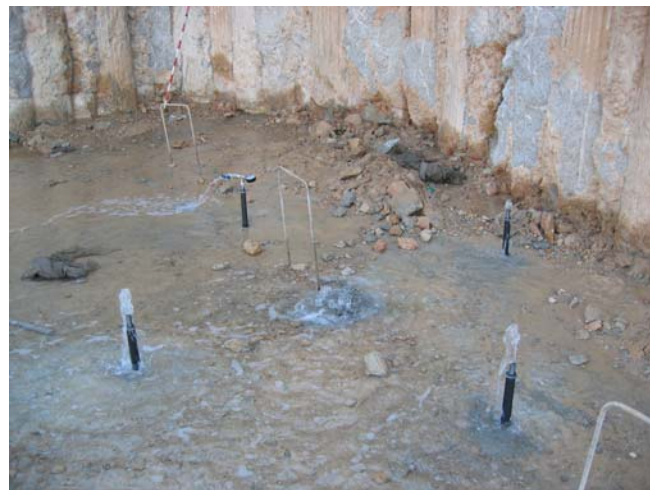
El trabajo encomendado a HCC consistió, por un lado en cortar las fugas, tanto las perimetrales como las de la prelosa, y por otro en devolverle a ésta su integridad. Efectivamente las vías de agua formadas en la prelosa cuando el hormigón en masa estaba aún fresco, hicieron que éste se lavara y perdiera sus propiedades mecánicas. Por ello presentaba alta porosidad, zonas de grandes coqueas, baja resistencia mecánica, etc.

Aspecto de las surgencias a través de la prelosa. Se aprecian también cuatro obturadores colocados para realizar la inyección de la zona.

Las surgencias en la masa de la losa, se trataron mediante taladros inclinados que atravesaban las zonas lavadas. Posteriormente se realizó la inyección con resinas epoxy de distintas viscosidades, acordes con la importancia de las vías de agua o de los poros a tratar. Se empezó, obviamente por masillas de muy alta viscosidad, tipo plastilina, que requieren de bombas capaces de alcanzar hasta 500 bar. A medida que las principales vías de agua se fueron colmatando, se continuó el trabajo con resinas cada vez más fluidas.

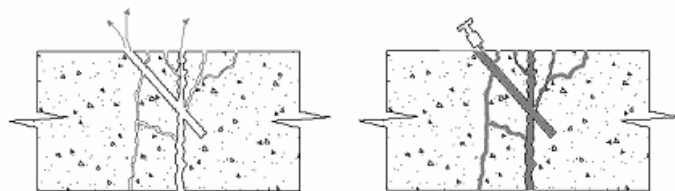
Esquema de inyección de las surgencias de la prelosa. La resina de diferentes viscosidades penetra a presión en los poros y coqueas consiguiendo sellar y recomponer.

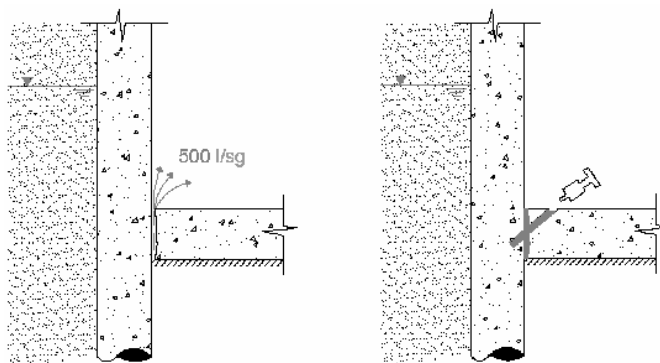
Esquema de la inyección del contacto de la prelosa con la pantalla de pilotes.

Para la obturación de zona de contacto losa-muro, se procedió a la realización de taladros inclinados que cortaban al plano de unión pantalla-losa, como se indica en las figuras adjuntas. Dependiendo del caudal de las fugas se empleó una u otra viscosidad de resina. Al realizar la inyección a alta presión se logró, en primer lugar el sellado total de las juntas, y en segundo la unión estructural de la prelosa con la pantalla.

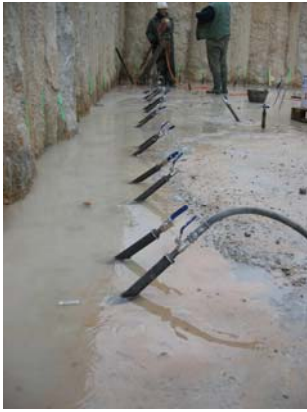
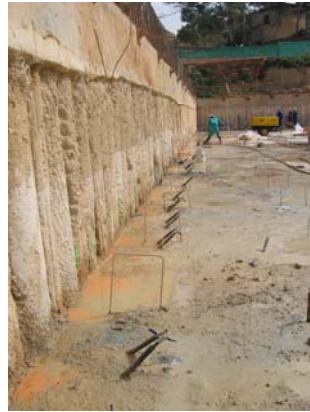
Contacto de la prelosa con la pantalla de pilotes antes y después de la inyección

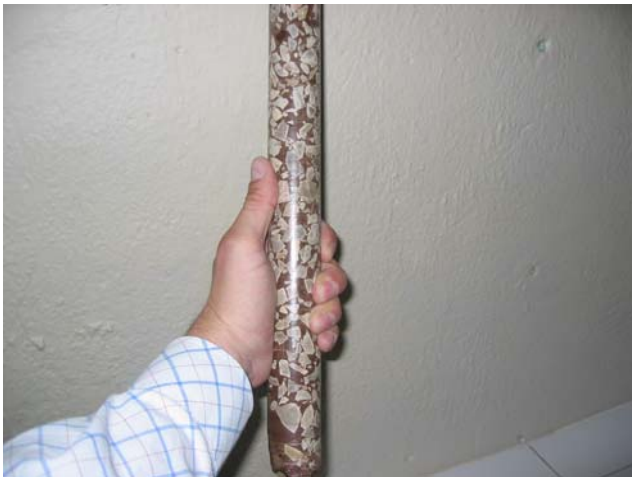
Con este procedimiento no solamente se consiguió el sellado de la prelosa de hormigón, sino que se logró recomponerla estructuralmente, sustituyendo el aglomerante inicial, cemento, que había sido lavado, por un nuevo aglomerante, resina epoxi. Las características mecánicas del nuevo hormigón así recompuesto son notablemente superiores a las del original.

Testigo extraído a rotación de una zona de la prelosa una vez inyectada. Se aprecia que la resina (de color marrón), ha recompuesto el hormigón, ocupando el lugar de los finos arrastrados por el agua.

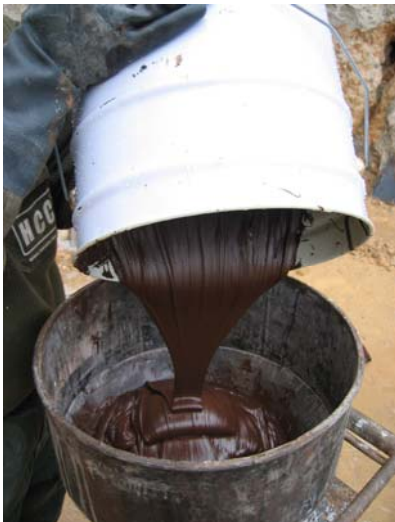
Masilla de alta viscosidad tixotrópica en el momento de su vertido al depósito de admisión de la bomba de inyección.

El empleo de masillas altamente tixotrópicas, evita que sean arrastradas por las importantes corrientes de agua presentes en los puntos de fuga. Para su bombeo se requieren máquinas no comerciales diseñadas y fabricadas por HCC.

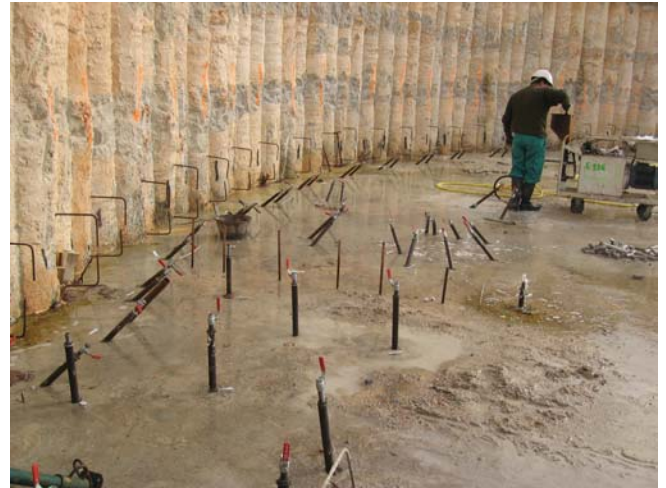
Aspecto de la obra durante la inyección conjunta del contacto perimetral y del cuerpo de la prelosa

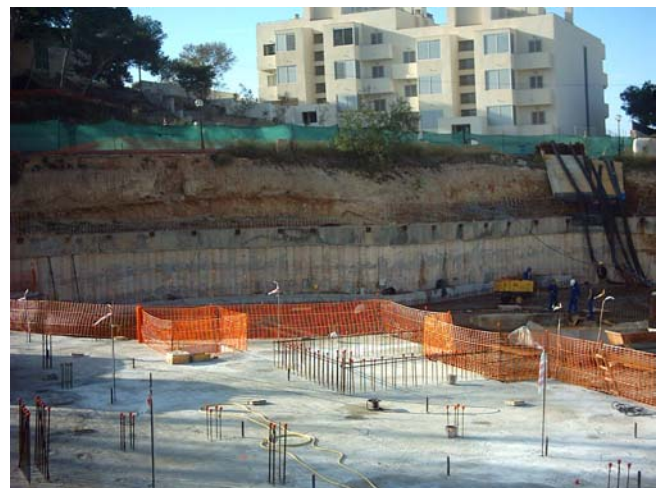
Aspecto de la obra tras la intervención de HCC. Se aprecia la prelosa totalmente seca y los trabajos de la colocación del armado de la losa superior
