**INYECCIÓN RETOMAS CON FÓRMULAS EPOXÍDICAS ACUAESTABLES EN PRESAS. PRESA DE CANELLES. LÉRIDA.**

**1.- INTRODUCCIÓN.**

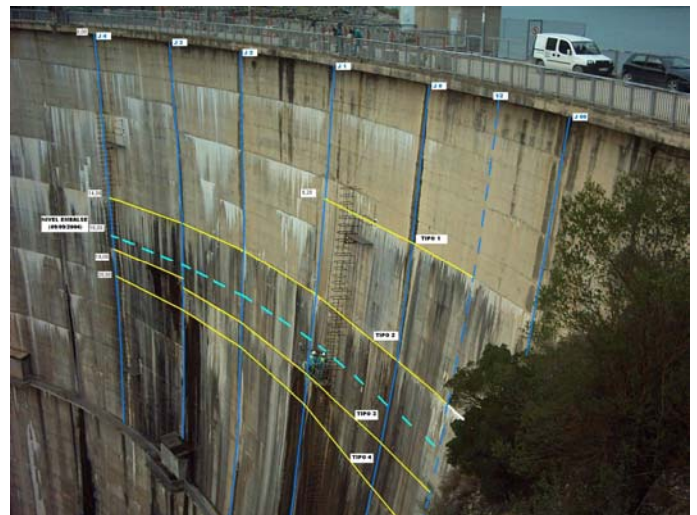
La presa de Canelles presentaba filtraciones por varias retomas o juntas frías de hormigonado y por varias juntas verticales. Se decidió tratar en esta campaña las situadas en la parte superior de la margen izquierda del cuerpo de presa (bloques situados entre las juntas 00 y 4), cotas 8,20, 14,00, 19,00, 20,80 y 23.20 m

Figura 3. Replanteo de retomas a tratar

Así, con objeto de coserlas (restituyendo el monolitismo estructural de la presa) e impermeabilizarlas (dando fin a las filtraciones existentes), ENDESA decidió llevar a cabo un plan de inyecciones con resinas epoxi. Para ello, en primer lugar se realizó una identificación de las retomas, como se aprecia en la figura 3.

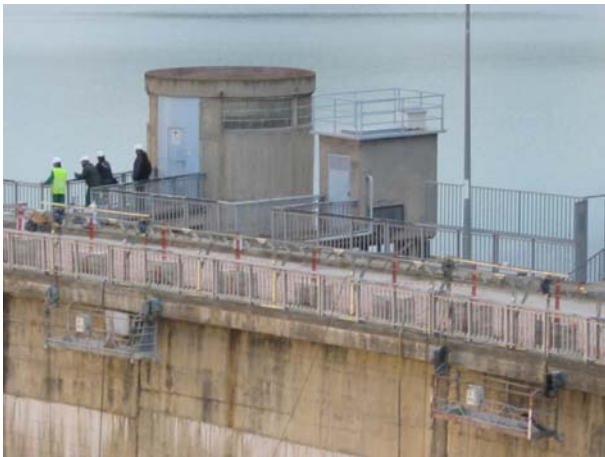
**Figura 4. Sistema de andamios colgantes motorizados aguas debajo de la presa**

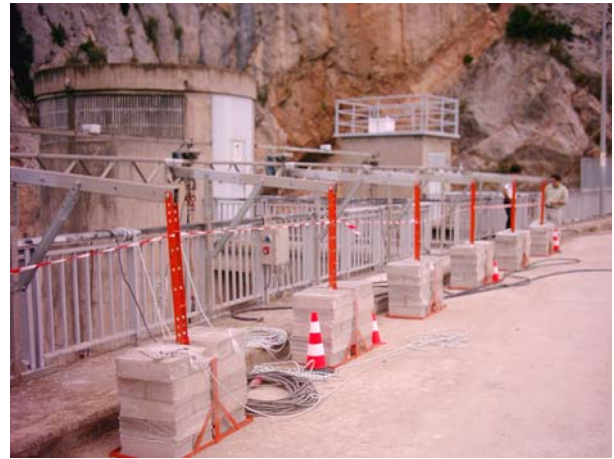
**Figura 5. Pescantes señalizados del sistema de andamios colgantes motorizados aguas arriba de la presa**

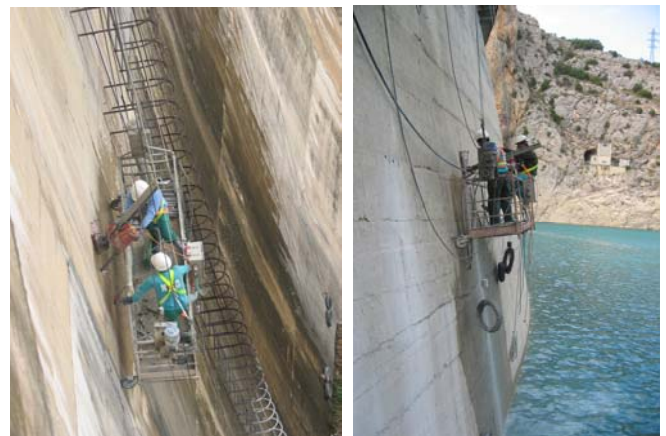
**Figura 6. Perforación desde andamio, tanto aguas arriba como aguas abajo**

Se ejecutaron 166 taladros en hormigón, con una longitud de perforación total de 904 metros. Las perforaciones máximas superaron los 9 m de longitud, siendo la longitud media de taladro 5,50 m. La perforación se realizó, desde andamio colgante, con sonda eléctrica a rotación dotada de corona de diamante, con extracción continua de testigo, en diámetro comercial de 46 mm.

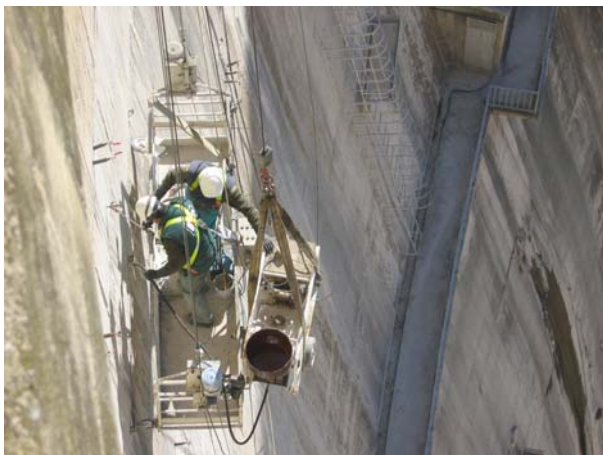
**Figura 7. Operarios de HCC inyectando desde andamio colgante con inyectora de resinas suspendida mediante camión grúa.**

La mezcla de resina que se empleó fue la HCC-MV, resina de media viscosidad. La cantidad total de resina inyectada fue de 700 kg, tratando un total de 160 m<sup>2</sup> de retoma, aproximadamente. Se repartieron de la siguiente manera: 400 kg en el bloque 3-2 y 300 kg en el 4-3. No se empleó ningún tipo de espesante adicional.

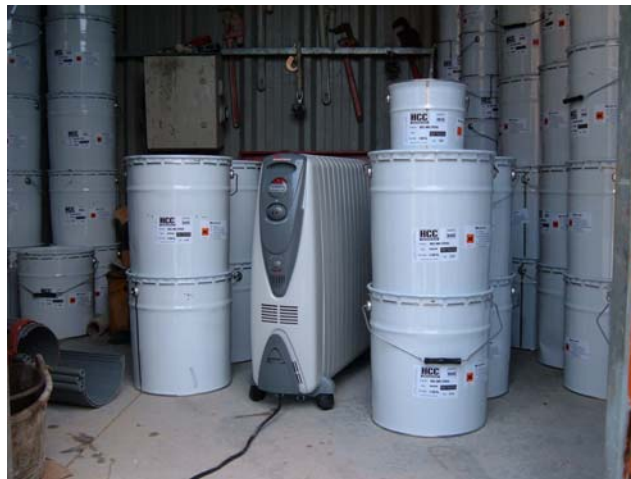
**Figura 8. Almacén de resinas con radiadores en funcionamiento para mantener óptimas condiciones**

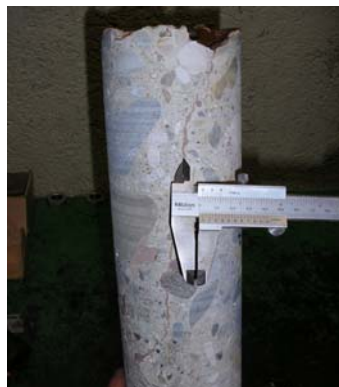
**Figura 9. Testigo extraído de D = 100 mm donde se aprecia el resultado óptimo de la inyección ejecutada**

Tres de estas probetas fueron llevadas a ensayar al Instituto Eduardo Torroja y los resultados fueron plenamente satisfactorios, rompiendo todas por el hormigón viejo.

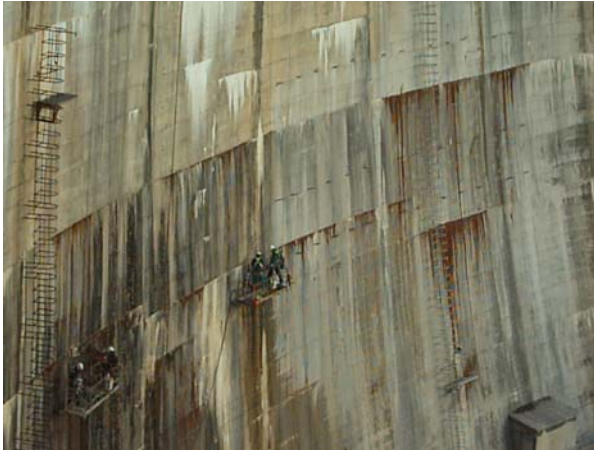
**Figura 10. Operarios de HCC limpiando el paramento de aguas abajo desde andamio**
