**AUDITORIO DE LOS JAMEOS DEL AGUA**

**1-ANTECEDENTES**

El auditorio natural del complejo Jameos del Agua, Obra de Cesar Manrique, al norte de la isla de Lanzarote, permanece cerrado desde hace varios años, debido a las inestabilidades observadas en el terreno natural que forma la bóveda del mismo.

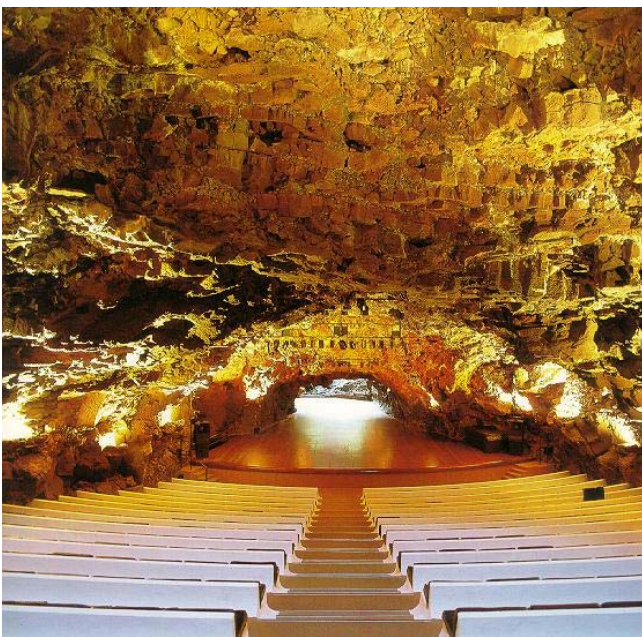
El auditorio es el producto de un sistema geológico de tubo volcánico, que actualmente se encuentra en proceso de degradación progresiva. La zona está constituida por una cavidad de origen natural, que lleva desde 1976 acondicionada como auditorio, siendo el mayor natural de Europa. (Fig. 1)

Fig. 1. Vista general del auditorio.

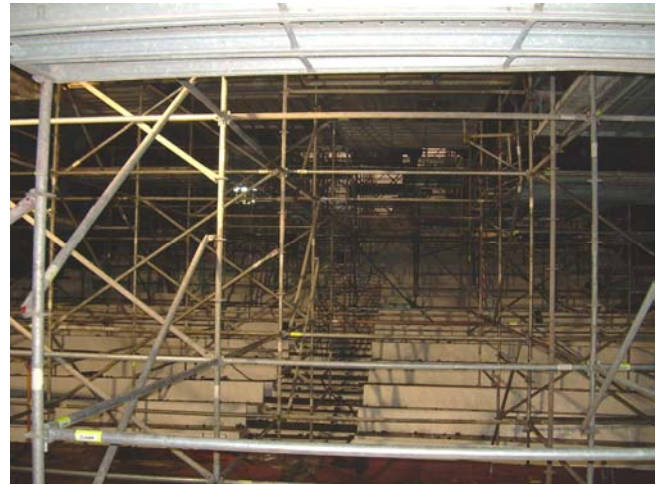
Fig. 2. Auditorio cubierto de andamios.

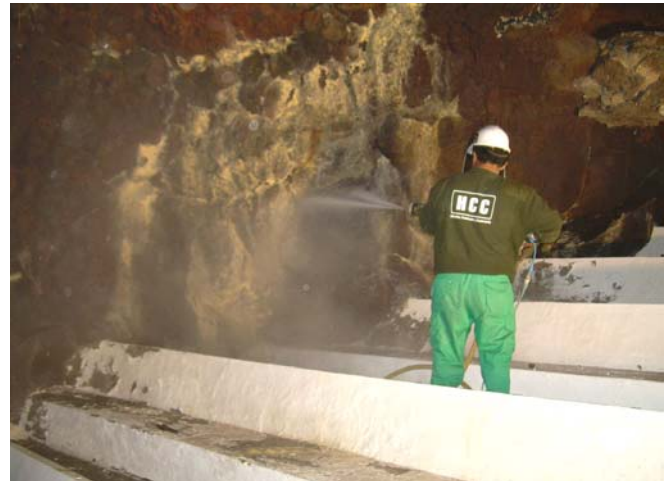
Fig. 3. Eliminación de eflorescencias mediante hidrodemolición

**Hidrodemolición:** La roca tenía numerosas eflorescencias. Como primera actuación se ha efectuado una limpieza generalizada, utilizando técnicas de hidrodemolición. Se han aplicado presiones de hasta 2.000 bar., que además de efectuar una magnífica limpieza, producen el desprendimiento de aquellas rocas que estaban muy sueltas. De esta manera se ha mejorado significativamente la seguridad del personal durante la ejecución de los trabajos. (Fig. 3)

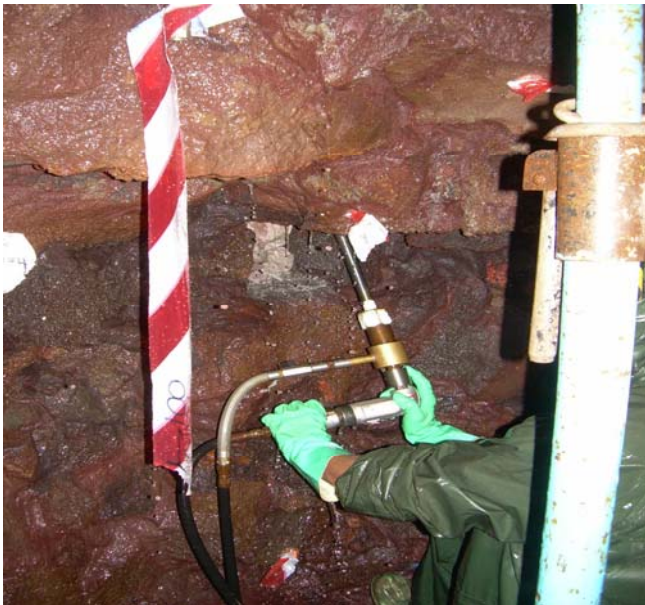
Fig. 4. Perforación de taladro de 1 m y d 22 mm, mediante radial neumática.

**Bulonado corto:** Los taladros son de un metro de longitud y 22 mm de diámetro, debidos a las características de la roca volcánica y a la cantidad de problemas sufridos por nuestro personal a la hora de la ejecución de los mismos, HCC decidió realizar estas perforaciones mediante radiales neumáticas provistas de aire comprimido y refrigeradas por agua. (Fig. 4)

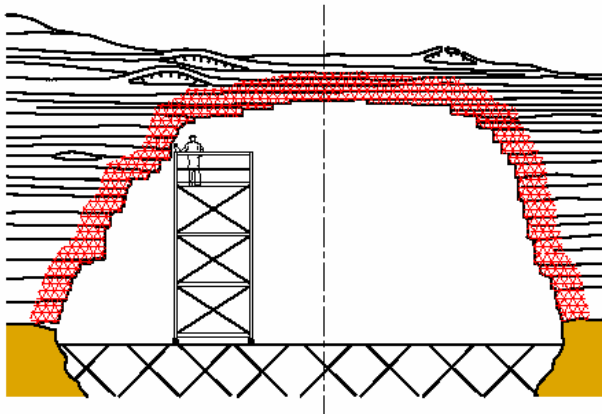
Fig. 5. Fase de bulonado corto

Una vez introducido el bulón de fibra de 16 mm. de diámetro, se obturó el taladro y se inyectó con resina epoxi de media viscosidad. El objetivo era lograr una corona de un metro de espesor de roca consolidada. La cuadrícula de estos taladros tiene un espaciamiento de aproximado de 1x1 m. Ejecución de aproximadamente 2000 taladros. (Fig. 5)

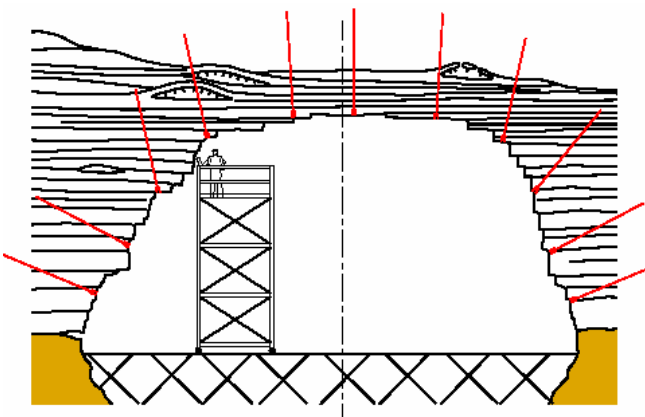
Fig. 6. Fase de bulonado largo.

**Bulonado largo:** Se realizaron perforaciones a rotación de 46 mm., y de al menos 4 metros de longitud. (Fig. 6 y 7)

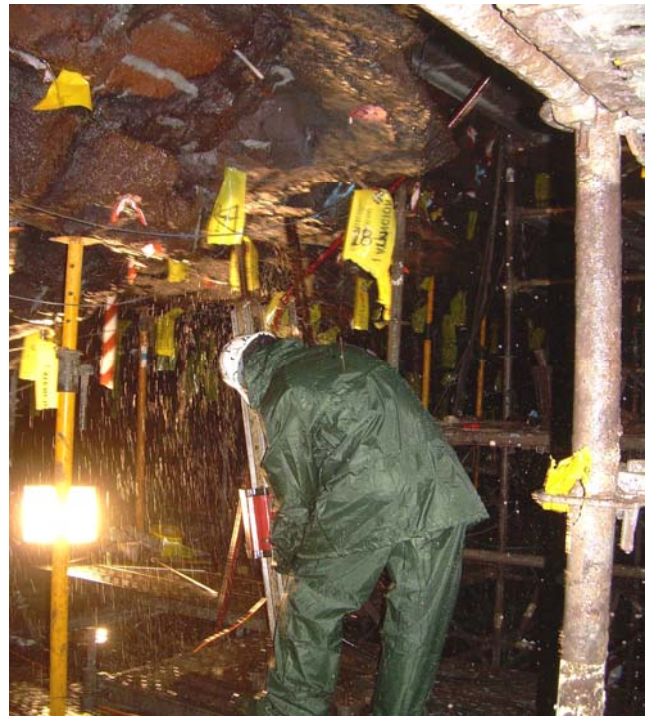
Fig. 7. Perforación a rotación de taladro de 4 m y d 46 mm.

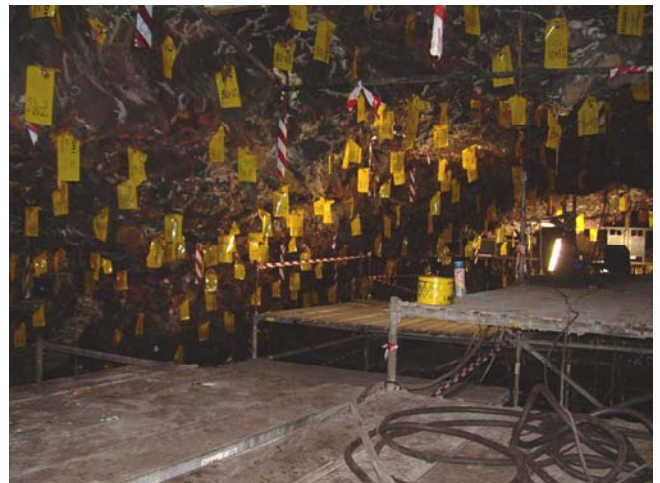
Fig. 8. Vista general del bulonado en la bóveda del auditorio.

Debido a la cantidad de cavidades encontradas en su interior se optó en primer lugar por inyectar acuareactiva para rellenar estas cavidades y a continuación re-perforar en el mismo taladro introduciendo en cada una de ellos un bulón de fibra de vidrio y resina de poliéster, de 25 mm. de diámetro. Posteriormente el taladro se obturó y se inyectó con resina epoxi de media viscosidad. Ejecución de aproximadamente 600 bulones. (Fig. 8)

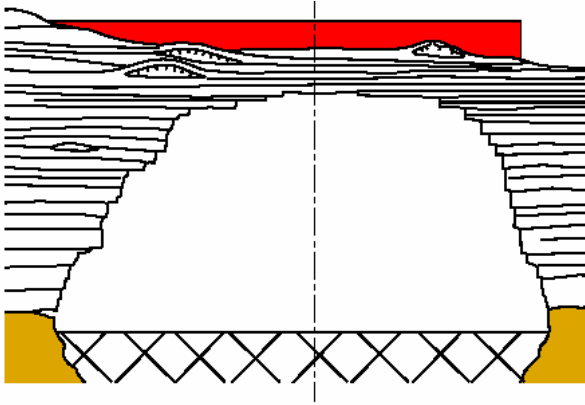
Fig. 9. Estrato mejorado de hormigón.

**Losa de hormigón aligerado:** Con esta solución se ha pretendido crear un estrato artificial de terreno mejorado en las zonas en las que el espesor en clave fuera reducido. El objetivo de este tratamiento era crear un estrato artificial en el que efectuar el anclaje de los bulones, no obstante para mejorar el comportamiento se incluyó un armado de refuerzo.

Un aspecto fundamental de este estrato mejorado es su peso, ya que se sitúa en la zona especialmente sensible a las posibles sobre-cargas, por lo tanto para contrarrestar el sobrepeso, se utilizó un hormigón formado con árido ligero.

Finalmente se procedió a re-perforar en los mismos taladros introduciendo en cada uno de ellos un bulón de fibra de vidrio y resina de poliéster, de 25 mm. de diámetro. (Fig. 9 y Fig.10)

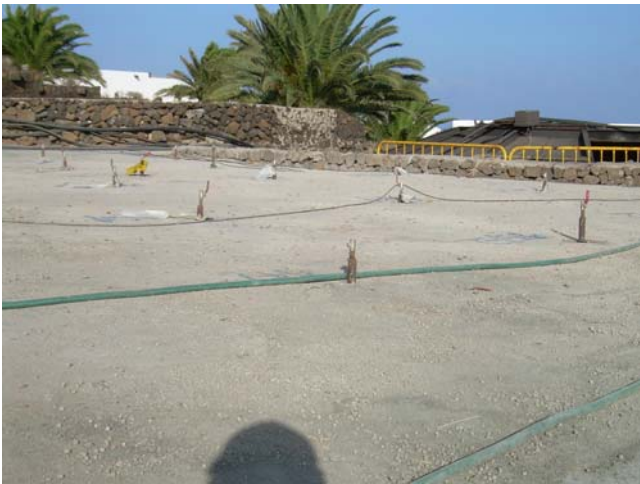
Fig. 10. Obturadores en la losa de hormigón.

Posteriormente se realizaron una serie de perforaciones a rotación de 46 mm. de diámetro desde la losa de hormigón hasta el interior de la bóveda. Al introducir nuestra cámara pudimos ver la gran variedad de cavernas, por lo que decidimos inyectar un mortero fluido de altas prestaciones sin retracción para el tratamiento de inyección y relleno de grandes huecos.

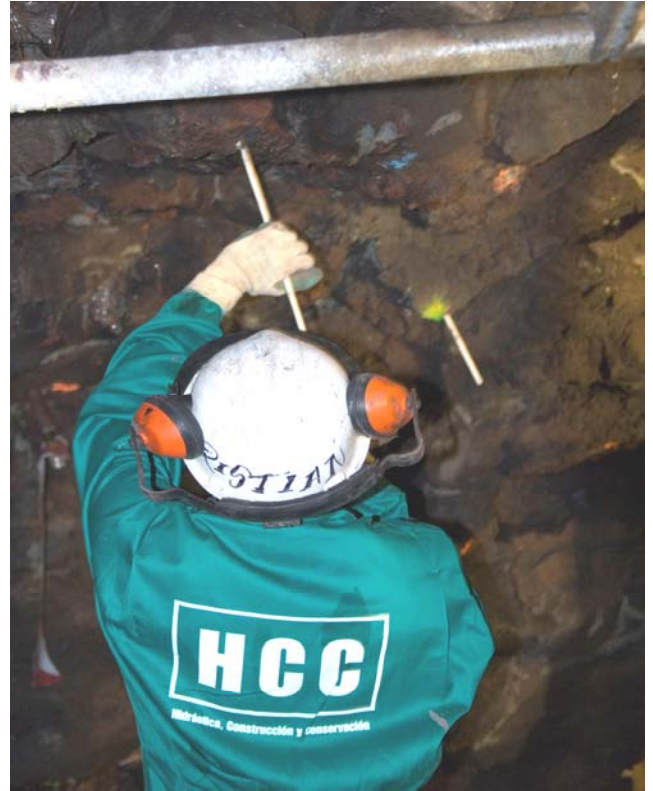
Fig. 11. Ejecución de microcosido.

**Microcosido:** De forma puntual, con el objeto de sujetar rocas sueltas, se efectuaron microcosidos, con pequeños refuerzos de fibra y resina, rellenando posteriormente el taladro con epoxi. (Fig. 11)

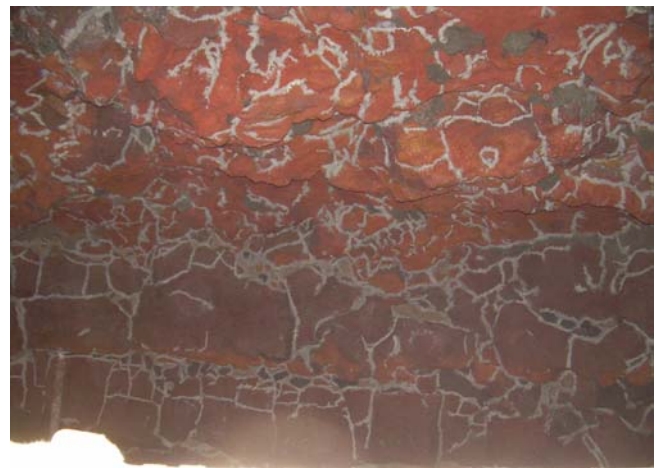
Fig. 12. Soldadura química.

**Soldadura química:** También de forma puntual, aquellas rocas que tenían peligro de caída y no eran suficientemente grandes para realizar un micro-cosido sobre ellas, se sellaron simplemente con un potente adhesivo. (Fig. 12)

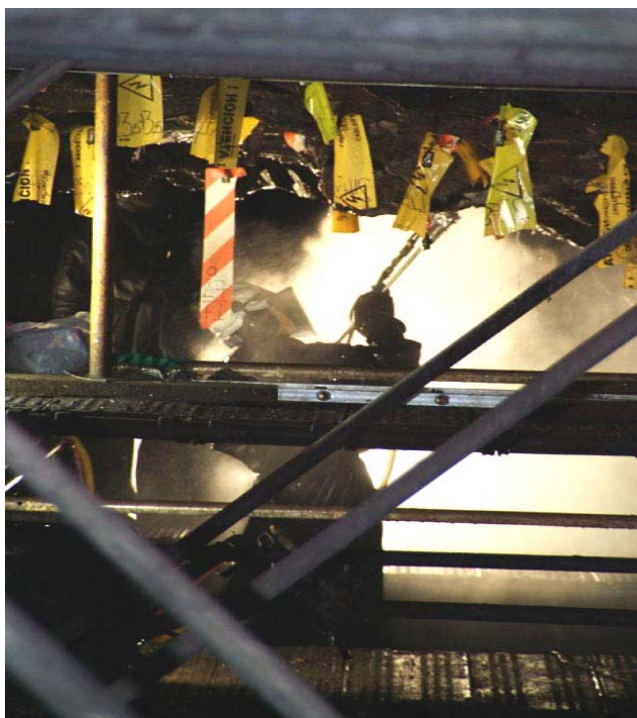
Fig. 13. Hidrodemolición.

**Hidrodemolición:** Una vez terminados los trabajos de consolidación procedimos a una última limpieza con agua a alta presión, utilizando técnicas de hidrodemolición. Se aplicaron presiones de hasta 2.000 bar., que además de efectuar una magnífica limpieza, ayudaron a los desprendimientos de aquellas rocas que estaban sueltas. Este procedimiento nos permitió establecer el límite de resistencia mínima que tenía la piedra ofreciendo una mayor seguridad. (Fig. 13)

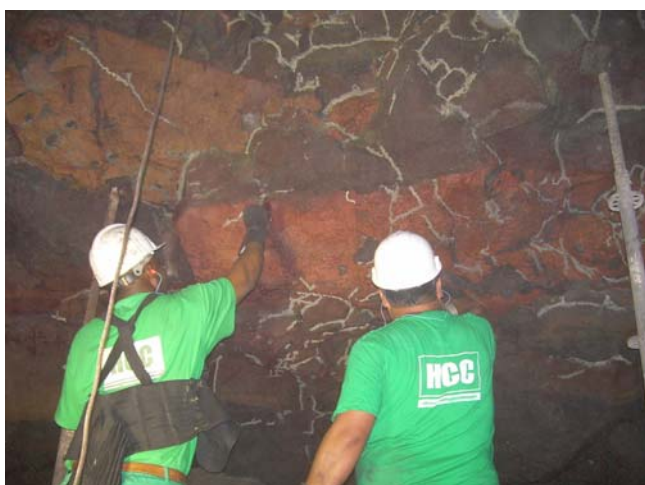
Fig. 14. Coloración de la soldadura química..

Acondicionamiento estético: Complementariamente se ejecutaron otros trabajos de acondicionamiento estético. Primero procedimos al revestimiento de bulones con mortero pétreo y con una coloración adecuada al entorno elaborada con piedra natural de la zona y en segundo lugar utilizamos una coloración adecuada al entorno para encubrir el cordón de soldadura química. (Fig. 14)

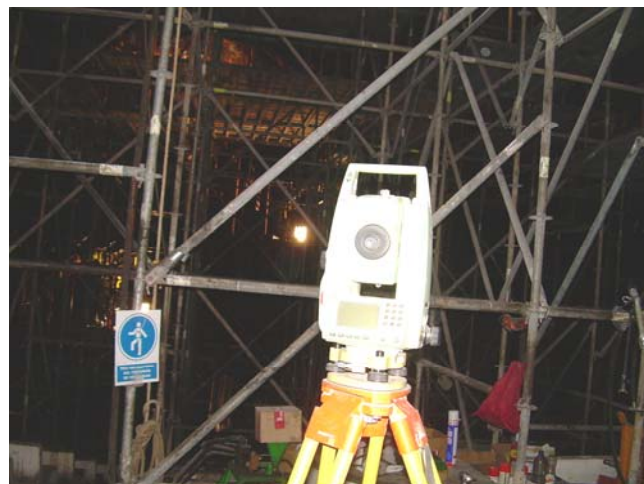
Como medida de precaución, durante la obra, se llevó un control topográfico detallado mediante nivelaciones de clave, y posteriormente toma de convergencias en clave y hombros mediante mini-prismas. (Fig. 15)

Fig. 15. Equipo de nivelación topográfica.

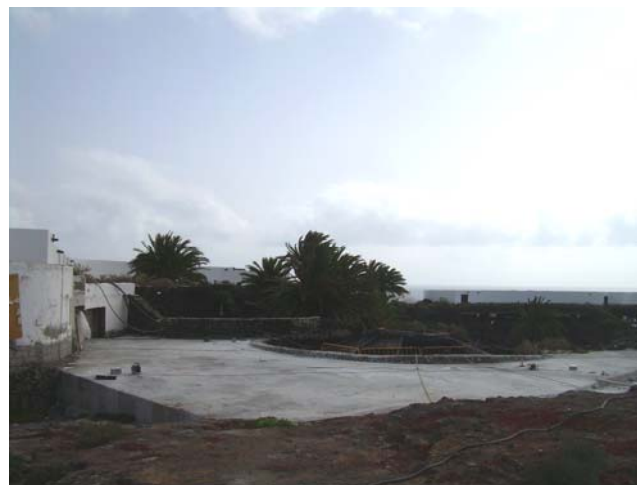
Durante el descimbrado del estrato mejorado, se realizó un control en superficie mediante 3 clinómetros colocados próximos a la zona de mayor voladizo y repartidos homogéneamente en las tres zonas del descimbrado. En el interior de la cueva se controlaron, con la misma precisión, posibles movimientos con el equipo topográfico. (Fig. 16)

Fig. 16. Colocación de clinómetros en la losa-estrato.

Durante las obras no se conocieron movimientos que podrían haber sido detectados por nuestros clinómetros y equipos topográficos.

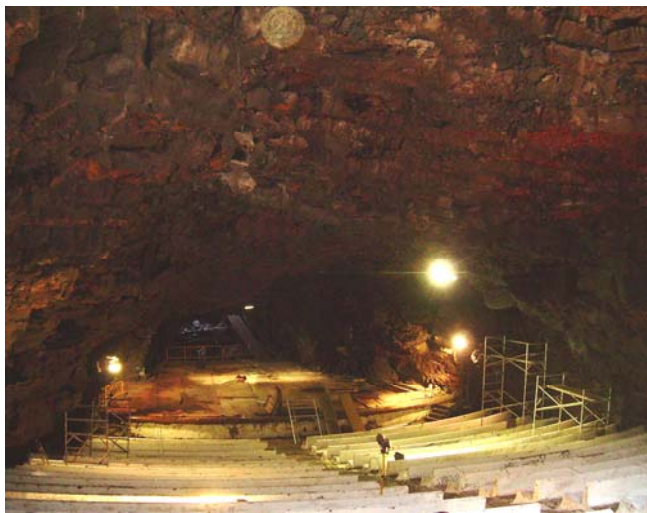
El acondicionamiento de los Jameos del agua supone la primera obra de estas características realizada en un entorno volcánico. El éxito de la obra ha concluido con la obtención de unos magníficos resultados tanto estructurales como estéticos con un perfecto acondicionamiento al medio natural. (Fig. 17)

*Fig. 17. Vista general del auditorio trabajos finalizados*
