CASA AJEI

1-ANTECEDENTES

2- OBJETO Y ALCANCE DE LOS TRABAJOS.

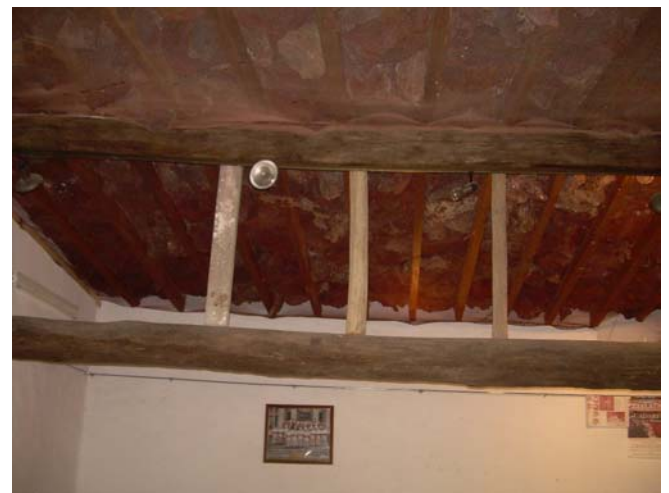
El siguiente paso fue derramar desde la parte superior un mortero de cal, arena y paja que serviría de unión entre rocas, para una vez fraguado retirar las maderas que se utilizaban de encofrado. (Fig. 3)

Fig. 3. Vista general del techo.

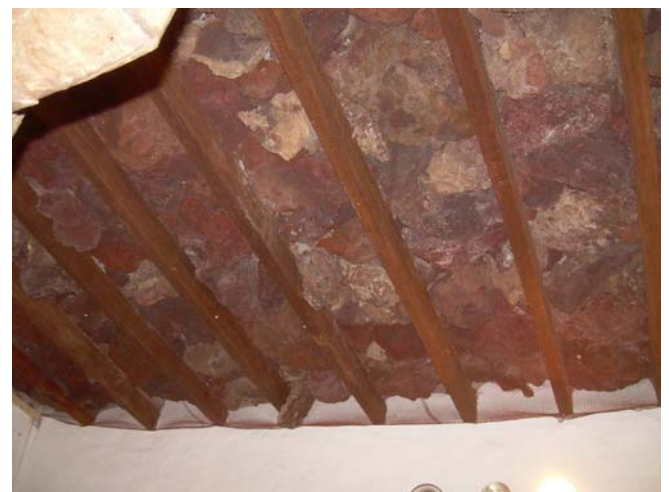
En los últimos años esta habitación permaneció cerrada por miedo a la caída de piedras. Para evitar este problema el Ayuntamiento de San Bartolomé tomó como medida la colocación de una malla de seguridad.(Fig. 4)

Fig. 4. Malla de seguridad.

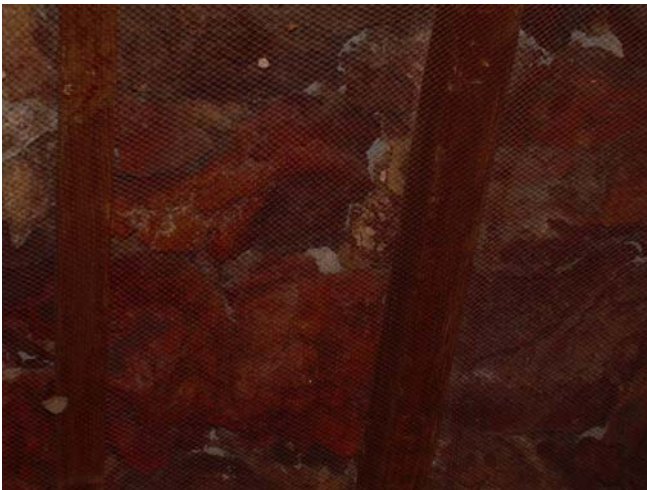
Fig. 5. Restos de mortero de unión entre bloques.

Limpieza de piedras: Limpieza general de detritus y polvo, mediante la aplicación de presión de aire con máquina apropiada, eliminando polvo y adheridos finos existentes, incluidas todas las actividades de picado de actuaciones antrópicas, hasta la completa eliminación de antiguos recubrimientos o revoques, ejecutado por procedimientos manuales mediante martillos y piquetas. (Fig. 5.)

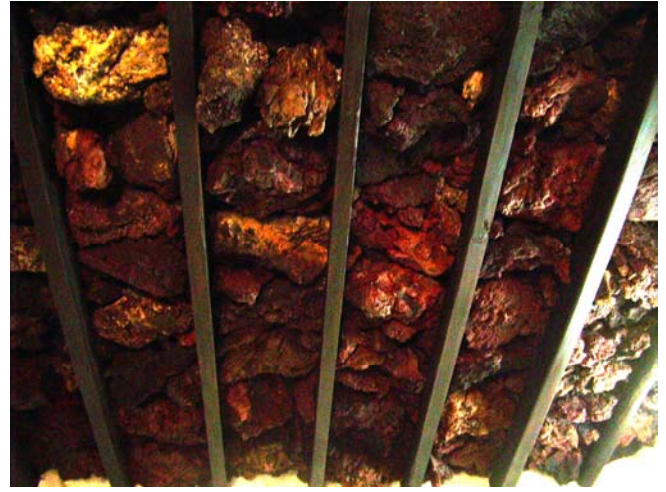
Fig. 6. Unión de bloques y coloración adecuada al entorno.

Unión de bloques: Tratamiento mediante puntos de unión de bloques de roca de cualquier tamaño a base de resinas EPOXI con coloración adecuada al entorno completamente colocada, incluidas todas las actividades auxiliares necesarias para el correcto acabado del tratamiento e integración en el entorno. (Fig. 6)

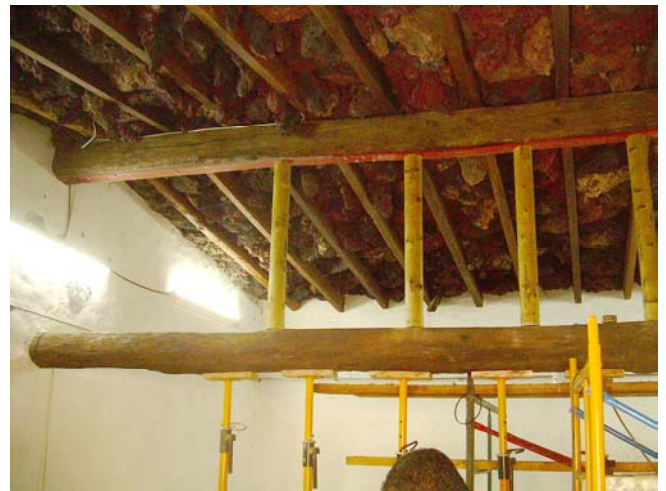
En un principio el objeto de los trabajos era la unión de los bloques de piedra, pero al realizar una primera inspección visual se comprobó que la viga de madera que realizaba las funciones de soportar la estructura se encontraba deformada con una flecha de dimensiones considerables. También estaba quebrada en el lugar donde la flecha era máxima y los puntales de madera que funcionaban de contención de la viga estaban afectados por la carcoma.

Fig. 7. Refuerzo metálico de viga de madera.

Refuerzo metálico de viga de madera: Debido a la rotura parcial de la viga de madera se optó por realizar un refuerzo de esta mediante perfil metálico de 6 mm de espesor y longitud 6 metros la unión entre la madera y el metal se efectuó mediante mortero EPOXI y anclajes metálicos. (Fig. 7)

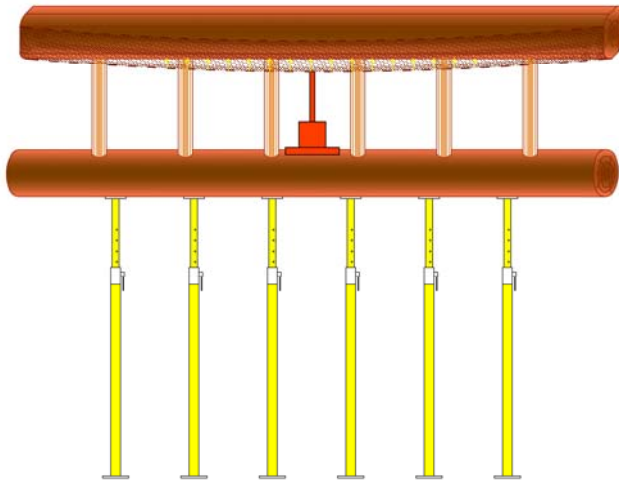
Fig. 8. Elevación de estructura de madera.

Elevación de estructura de madera: Prácticamente al mismo tiempo que se iba colocando el perfil metálico se iba realizando la elevación de la viga deformada, este proceso se ejecutó con la ayuda de un gato hidráulico llegando a corregirse la flecha en 5 cm. Al alzar la viga se procedió a la colocación de puntales de madera entre la viga invariable y la deformada. (Fig. 8)

Como medida de precaución, durante el proceso de elevación de la viga de madera, se llevó a cabo un control mediante nivel láser.

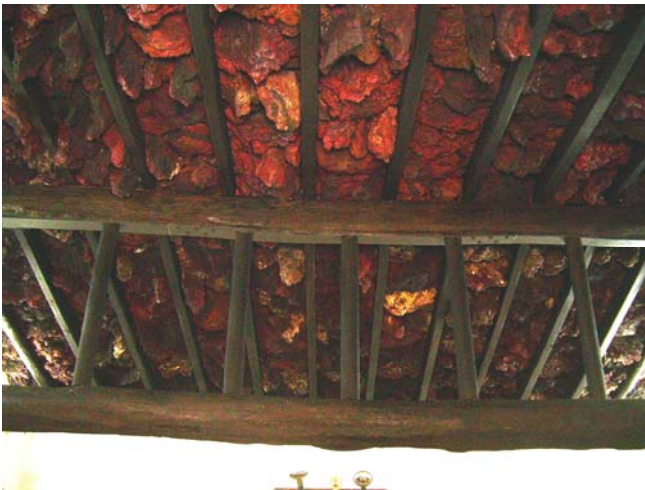
Fig. 9. Vista general trabajo finalizado.

Tratamiento anticarcoma y acondicionamiento estético: Finalmente se llevó a cabo el saneo de la madera afectada por la carcoma utilizando para este trabajo un producto anticarcoma. Se optó por realizar esta función en toda la madera estuviera afectada o no. Complementariamente se ejecutaron otros trabajos de acondicionamiento estético, como el acabado final de la madera con poliuretano y tinte para un perfecto zanjado y adecuación al entorno. (Fig. 9)
