I.E.S. HARÍA

1-ANTECEDENTES

El día 20 de Mayo de 2008 se realizó una visita al I.E.S. Haría para determinar el alcance de los daños observados y proponer una solución.

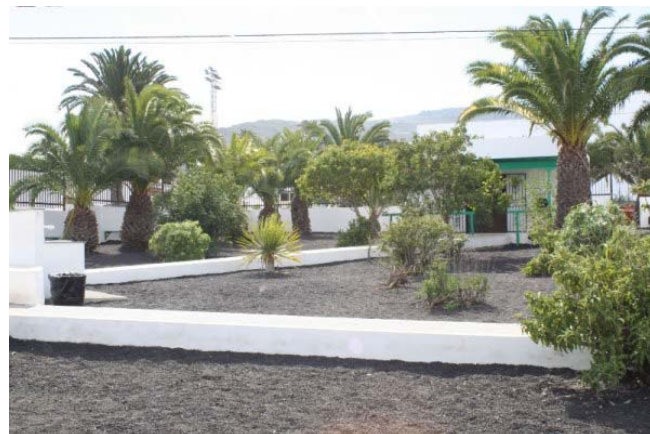
Los cambios de volumen de los limos arcillosos pueden haber estado relacionados con la proximidad a la cimentación de raíces de palmera, que han podido absorber agua de los limos, generando el asiento diferencial correspondiente.(Fig. 2)

Fig. 2. I.E.S. Haría y su proximidad con las palmeras.

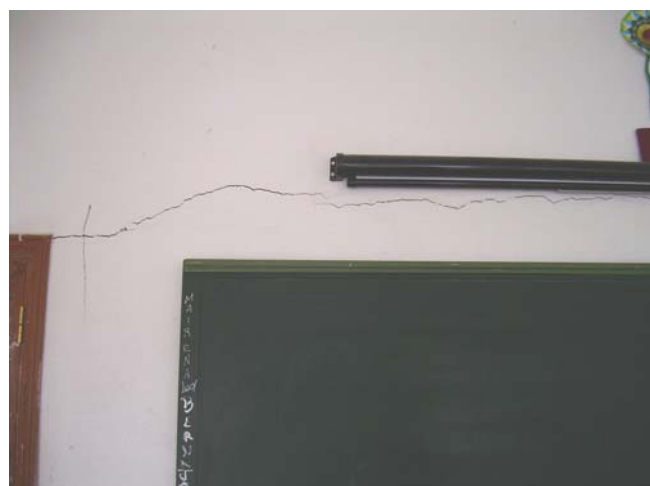
Los daños observados atienden en principio y según el estudio geotécnico aportado a asientos diferenciales del terreno.

El edificio está cimentado sobre depósitos aluviales arcillosos de fondo de valle y en una calicata efectuada se ha podido comprobar que la cimentación, formada por hormigón ciclópeo, apoya directamente sobre limos arcillosos. Estos limos arcillosos tienen un potencial de expansividad y retracción medio-alto, por lo que los cambios en el volumen de los mismos puede haber provocado las tensiones capaces de hacer agrietar las fachadas y tabiquería del centro.

Según el tipo de suelo analizado en el estudio geotécnico y a la vista de las lesiones observadas, podemos asegurar que se han producido diversos asentamientos diferenciales que no atienden a una dirección concreta, sino que se encuentran repartidos por la superficie del edificio.

Fig. 3. Grieta en tabiquería.

2.1.1. Apertura de grietas en tabiquería y cerramiento mediante retirada de yeso en paramentos afectados con una anchura de 30 cm, esta acción fue ejecutada con desbastadora de diamante y sistema de aspiración de polvo. (Fig. 5)

2.1.2. Retirada de pintura, yeso y enfoscado perpendicular a las grietas previamente abiertas, con anchura máxima de 10 cm y longitud 1 metro para cosido de facturas con resina epoxi y material de fibra de carbono. (Fig. 6)

2.1.3. Aplicación de material cementoso elástico armado con fibra de vidrio (80 gr/cm²) y cosido de las fracturas con resina epoxi y material de fibra de carbono perpendicular a la misma. (Fig. 7)

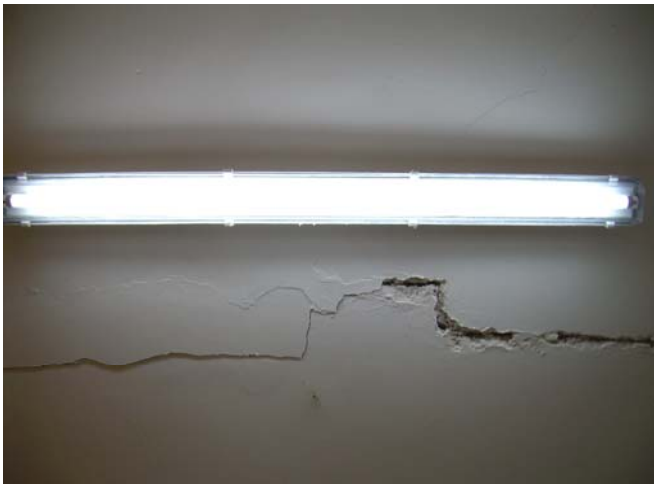
Fig. 4. Bovedilla rota y suelta.

2.2.2. Eliminación de bovedillas rotas o sueltas y relleno con porexpan y espuma de poliuretano habiendo realizado con anterioridad la unión de fracturas de las bovedillas superiores mediante resina bicomponente de epoxi-acrilatado de altas prestaciones, para evitar el desprendimiento de éstas. (Fig. 10)

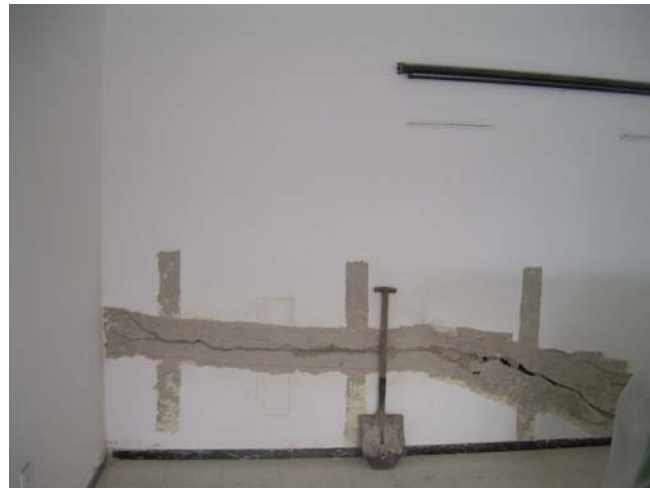
Fig. 6. Retirada de enfoscado para cosido de grietas.

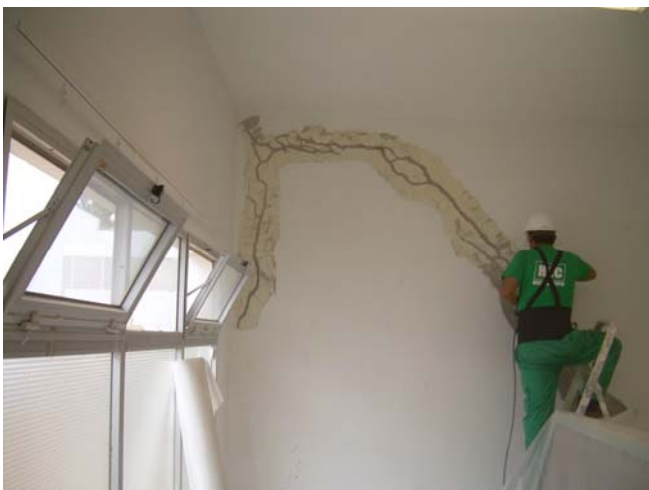
Fig. 5. Apertura de grietas en tabiquería.

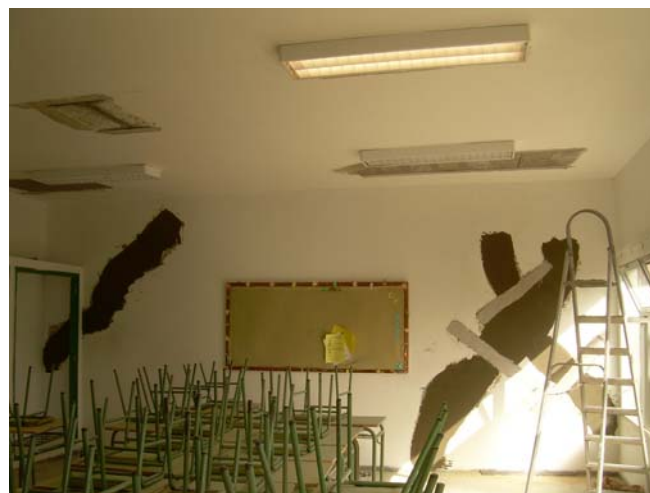
Fig. 7. Reparación de grietas y cosido de facturas.

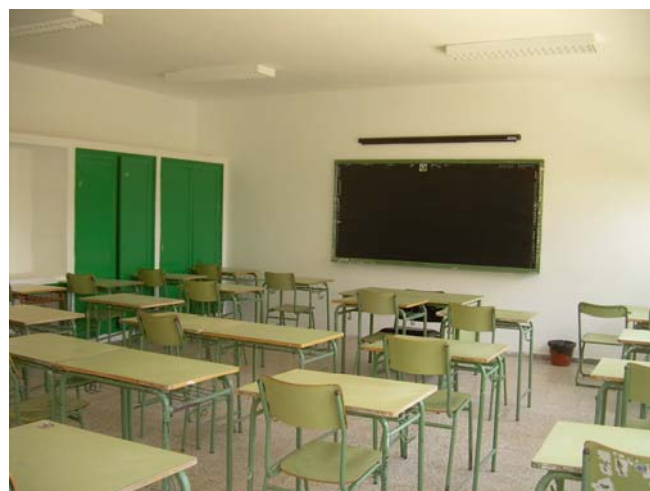
Fig. 8. Aula reparada y pintada

2.1.4. Revestimiento de yeso y aguaplast y una vez secado aplicación con equipo de pulverización de pintura en el paño reparado. (Fig. 8)

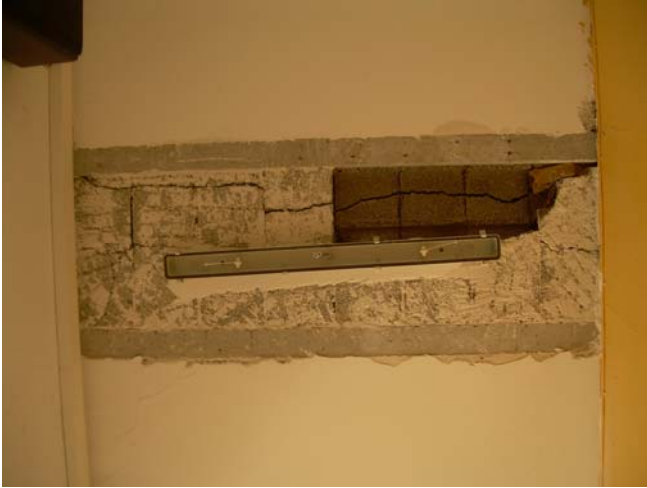
Fig. 9. Bovedillas rotas y sueltas.

2.2.1. Inspección de techos y comprobación de fisuras existentes, retirada de yeso hasta dejar las viguetas y las bovedillas libres de este utilizando desbastadora de diamante y sistema de aspiración de polvo. El soporte debe estar limpio, libre de grasa y aceites y eliminar cualquier partícula de polvo mediante un aspirador. (Fig. 9).

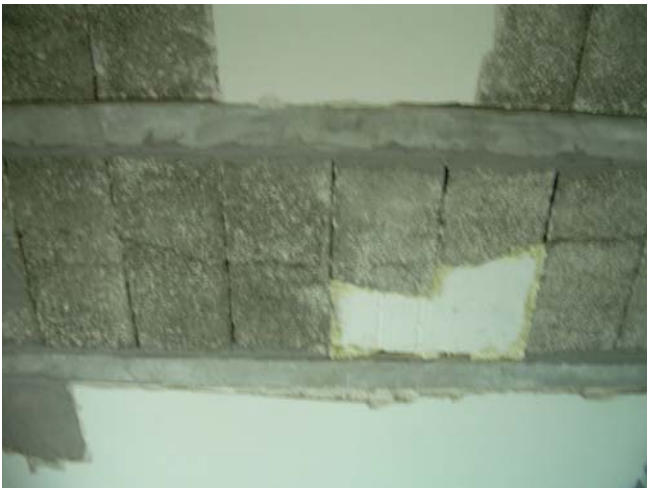
Fig. 10. Relleno con porexpan y espuma de poliuretano.

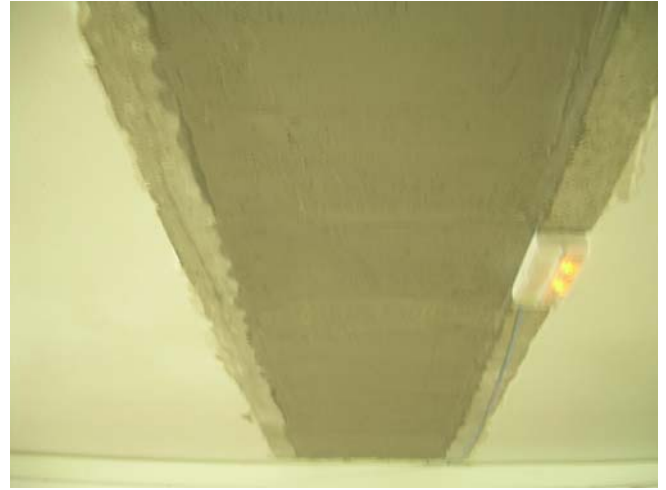
Fig. 11. Regularización bovedillas y viguetas con mortero epoxi .

2.2.3. Relleno de espacios entre viguetas y bovedillas con mortero epoxi-acrilatado de fraguado rápido y regularización del soporte con mortero epoxi tixotrópico para evitar posibles irregularidades o coqueas. (Fig. 11)

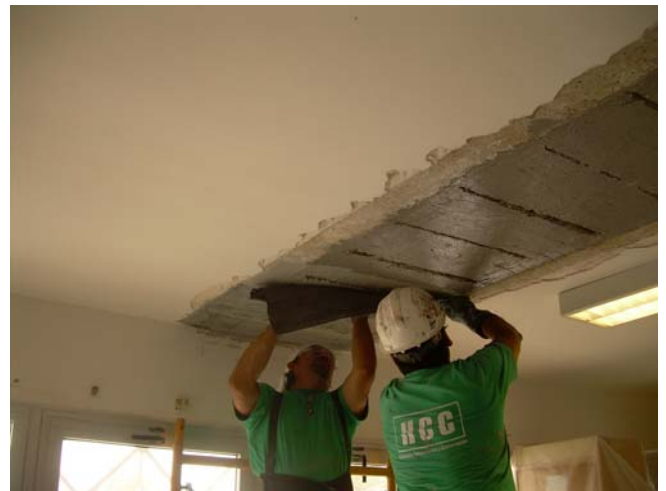
Fig. 12. Colocación de fibra de carbono con resina epoxi entre viguetas .

2.2.4. Refuerzo de bovedillas mediante la adhesión de venda de fibra de carbono con resina epoxi en forma de atado entre viguetas. (Fig. 12)

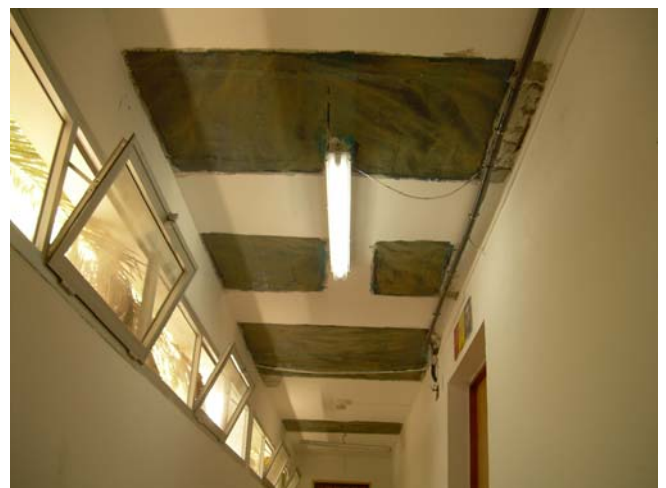
Fig. 13. Fibra de carbono con resina epoxi y arena espolvoreada.

Como recubrimiento final se aplica una capa adicional de resina y se espolvorea sobre aquella árido silíceo de granulometría controlada que actuará de capa de agarre para posteriores recubrimientos. (Fig. 13)

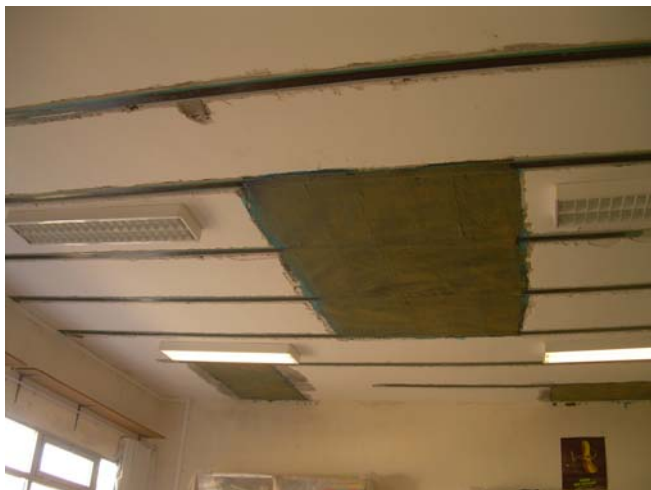
2.2.5. En el caso particular de las aulas de Ciencias y de Plásticas al realizar la inspección de los techos se descubrieron pequeñas fisuras transversales uniformes a lo largo de las viguetas siendo mas abundantes en la zona central .

Fig. 14. Refuerzo de viguetas mediante laminado de fibra de carbono y resina epoxi.

El refuerzo de las viguetas se ejecutó mediante laminado unidireccional elaborado a base de fibra de carbono y adhesivo de resina epoxi bicomponente de alta rigidez para pegado del refuerzo. (Fig. 14)

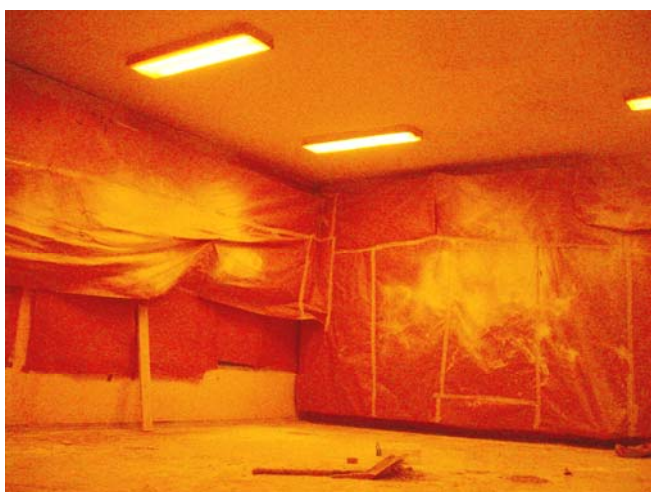
Fig. 15. Estanterías y libros protegidos con papel.

2.2.6. Revestimiento con yeso y aplicación con equipo de pulverización de pintura en el paño reparado. Anteriormente a la utilización de la pintura, los elementos que no deseaban ser pintados eran protegidos con papel o plástico. (Fig. 15 y Fig. 16)

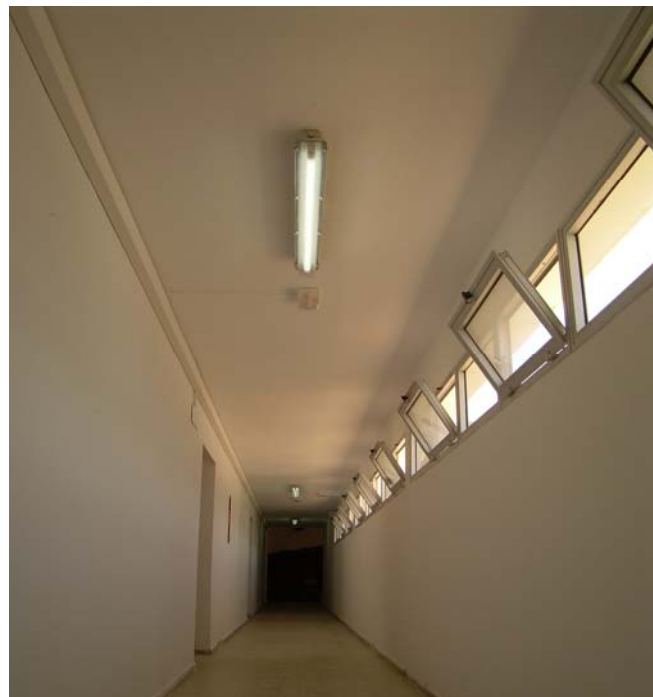
Fig. 16. Pasillo reparado y pintado.
