**TORRES DE TIRO NATURAL**

**1-ANTECEDENTES**

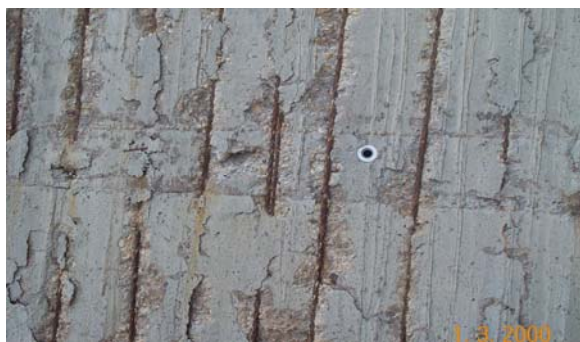
Las Torres de Tiro Natural son estructuras de hormigón extraordinariamente esbeltas. La dificultad en la colocación de sus armaduras, unida a una ejecución en ocasiones no demasiado cuidada, hace que muchas de ellas, a partir de los 10 a 15 años de vida empiecen a mostrar deterioros superficiales. El primer síntoma lo constituye la caída de lajas de hormigón, que pueden llegar a comprometer la seguridad del personal que transita bajo la Torre. Cuando una laja se desprende, bajo ella aparecen armaduras con evidencias de corrosión. (Fig.1)

Fig.1. Corrosión de armaduras y estallido del hormigón circundante.

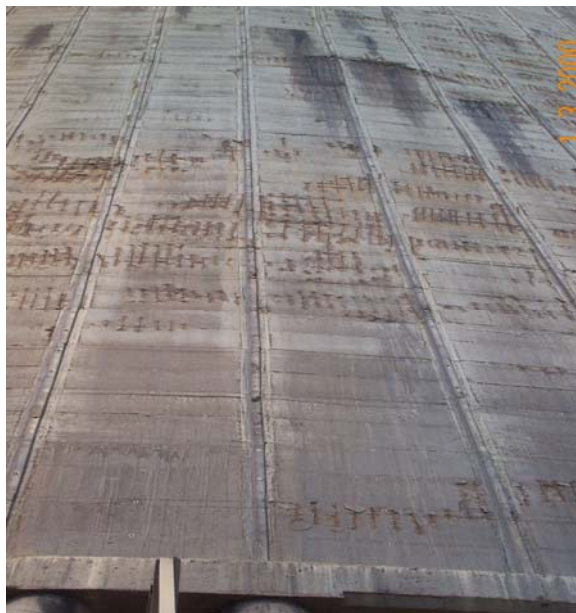
Una vez observados los primeros síntomas, en poco tiempo el fenómeno, cuyo avance no es lineal, sino geométrico, se va generalizando. (Fig.2). Una corrosión tan extendida puede comprometer seriamente la seguridad de la propia estructura.

Fig.2. Aspecto de la lámina de un paramento cuando la corrosión de las armaduras se ha generalizado.

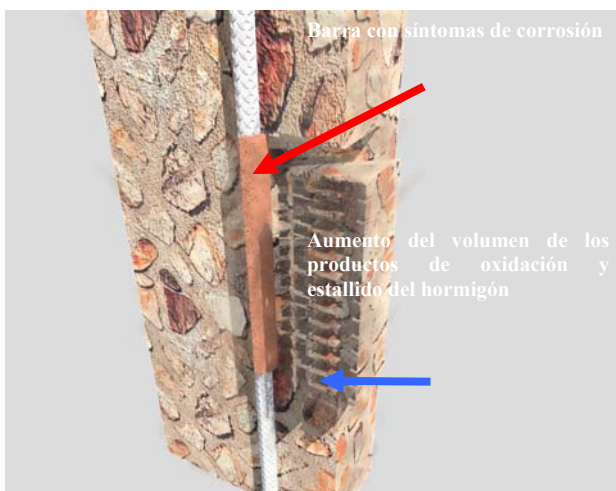
Por debajo de esos valores de pH, y dependiendo de la humedad del entorno del armado, se entra en zona de corrosión. El óxido pasivante no es estable, se destruye fácilmente, lo que permite el avance de la corrosión. Los productos de corrosión que se forman, pueden tener hasta 10 veces el volumen inicial del hierro, lo que provoca fuertes tensiones internas en el hormigón, que dan lugar a fisuraciones y desprendimientos de lajas, síntomas que se indicaron en el apartado 1º. (Fig.4)

Fig.4. Corrosión de la armadura y estallido de lajas de hormigón.

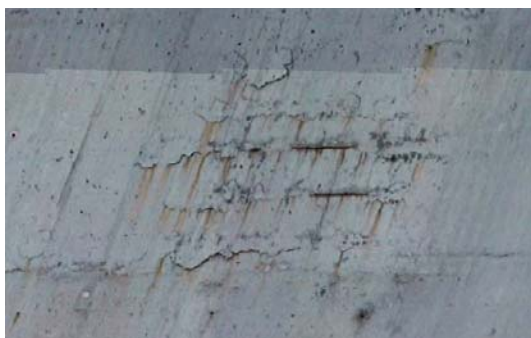
Fig.5. Detección de zona afectada, mediante el sistema Crack-View, a una distancia de 200 metros.

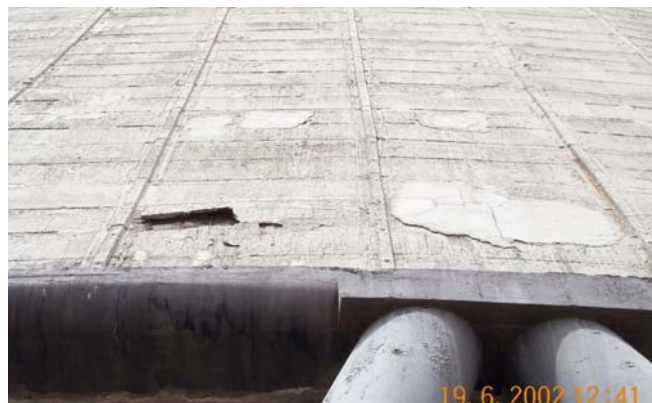
Fig.6. Aspecto de una Torre tras una reparación de 15 años. El 85% de los parches ejecutados con un determinado mortero, se desprenden. Todo el proceso se dejó en manos de un fabricante de productos de reparación.

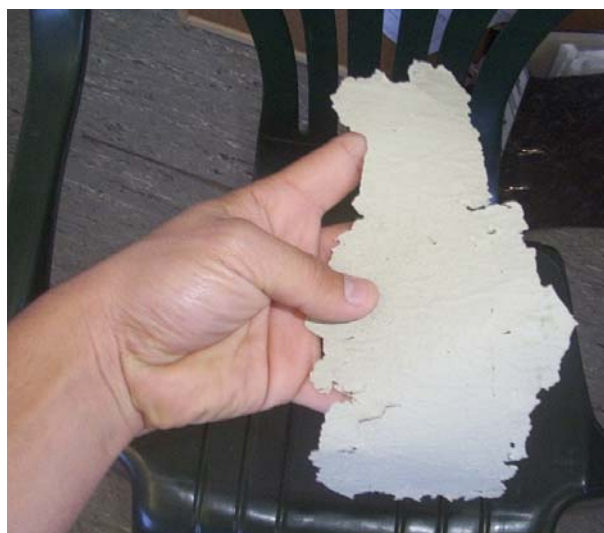
Fig.7. Ejemplo de especificación inadecuada de pintura para una Torre, aconsejada por un fabricante. La ejecución de ensayos no normalizados, pero significativos de las condiciones de trabajo, permitió cambiar la especificación.

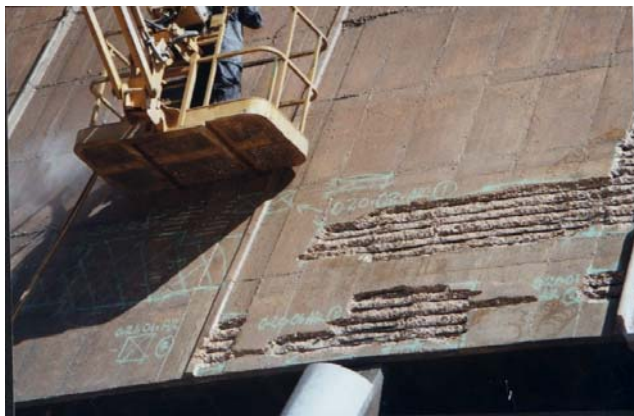
Fig.8. Marcado y fotografiado previo de las zonas a tratar. La foto es posteriormente incluida en una base de datos que asegurará la trazabilidad del proceso.

- Determinación ocular y por golpeo generalizado y sistemático, y posterior marcado de las zonas a tratar. (Fig.8)

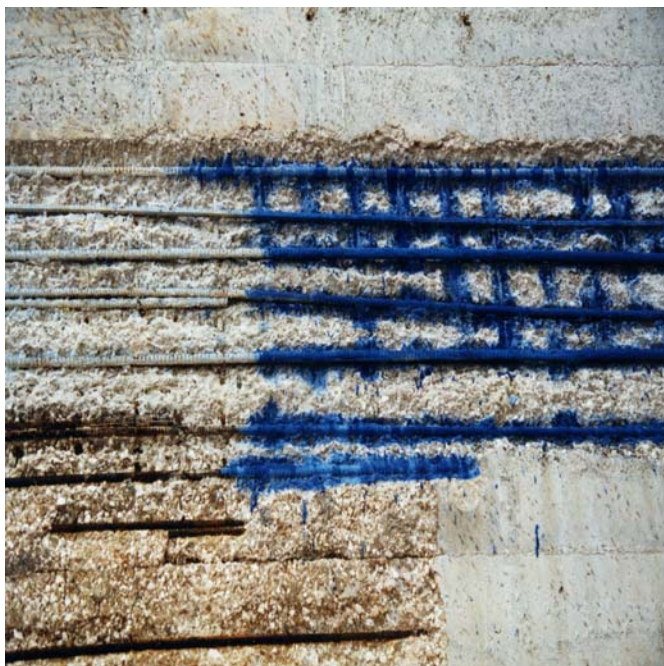
Fig.9. Zona saneada y barras ya tratadas con pasivante azul cobalto.

Las zonas antes marcadas son sometidas a una primera pasada con chorro de agua a 800 bar, que va a permitir ampliar la zona a sanear. Una vez que se comprueba que la zona es estable a esa presión, se aumenta hasta 2.000 bar, con objeto de llegar a hormigón totalmente sano y eliminar cualquier traza de corrosión de los armados. Las técnicas de hidrodemolición a alta presión son totalmente imprescindibles en este tipo de trabajos.

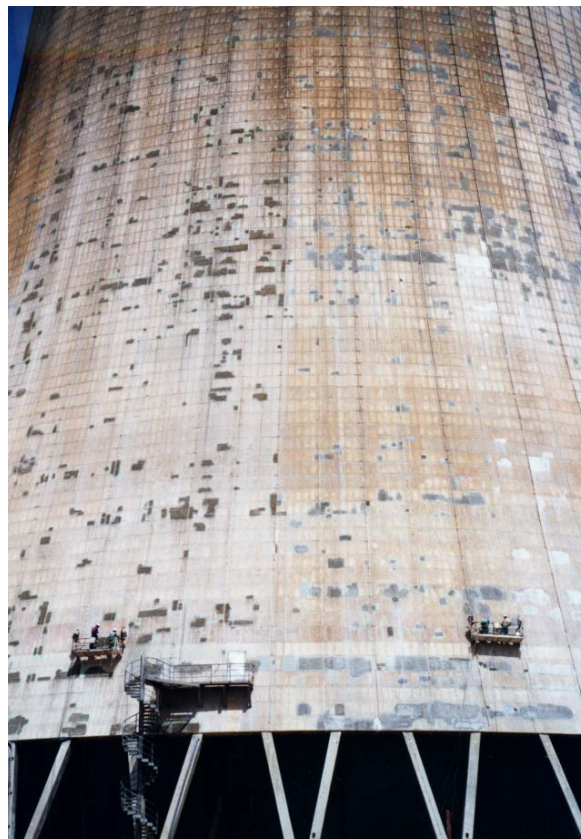
Fig.10. Aspecto de la regeneración de la Torre Este de CN Cofrentes. (Junio 2003). Más de 4.000 parches realizados.

El parcheado de las zonas saneadas tiene el doble objetivo de recuperar la geometría perdida y dotar a la armadura de un recubrimiento suficiente. Esta última función ha de prevalecer sobre la anterior. El mortero es hidráulico, aditivado con diversos polímeros, que le dotan de baja porosidad, alta capacidad de agarre al soporte, elevadas características mecánicas desde las primeras horas y retracción compensada. (Fig.10)

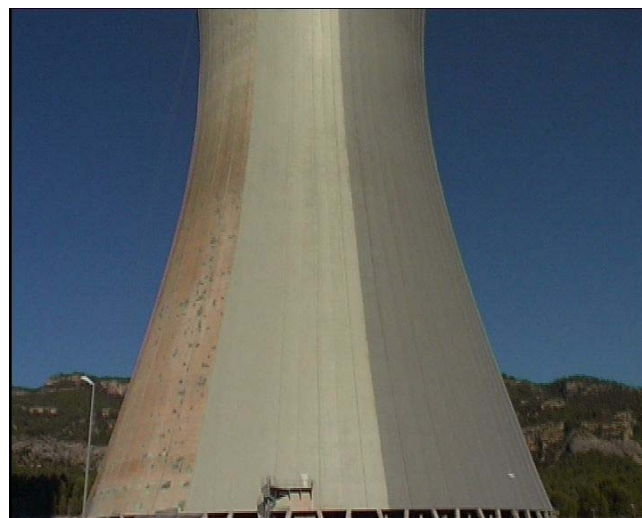
Fig.11. Aplicación de tratamiento anticarbonatación en 2 capas de colores diferentes, mediante airless antiviento.

Como complemento a lo anterior se aplica un revestimiento generalizado para prevenir la carbonatación en las superficies no tratadas, y mejorar el aspecto estético del conjunto. Se aplican dos capas de resinas acrílicas, cada una de un color, hasta conseguir un consumo medio de 800 gr/m<sup>2</sup>. La aplicación es mediante un sistema especial de airless, de alta presión y boquillas de elevado caudal y baja dispersión, que permite realizar el trabajo, aun con vientos de cierta importancia, sin pérdidas apreciables.(Fig.11)

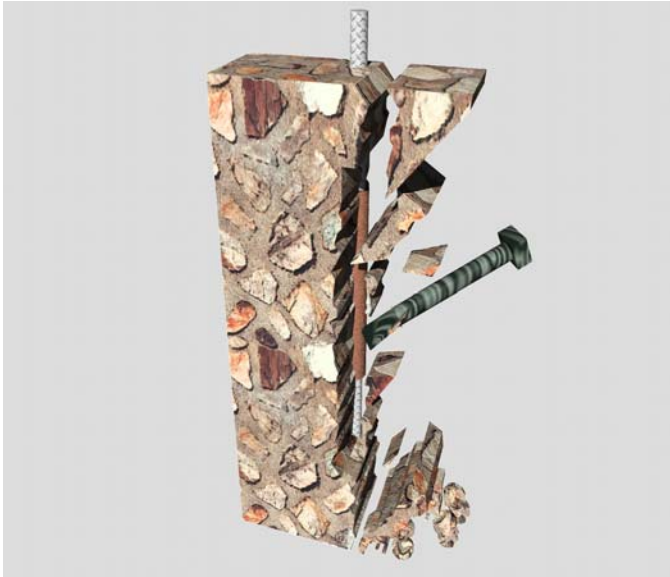
*Fig.12. Picado de hormigón y del acero mediante medios mecánicos. Cada vez que el martillo golpea la armadura, se produce un quebranto en la adherencia entre ésta y el hormigón circundante. Además el puntero induce una fisuración en el hormigón que reduce considerablemente su capacidad de soporte para el mortero de reparación.*

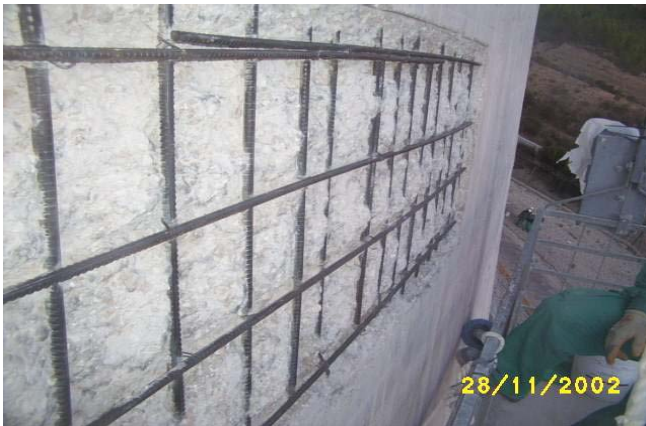
*Fig.13. Resultado de la aplicación de la hidrodemolición a una zona dañada*

Sin embargo, las técnicas de hidrodemolición, siempre que se lleguen a alcanzar los 2.000 bar, logran una remoción selectiva del hormigón más débil, al tiempo que eliminan la corrosión de las barras, incluso por las zonas no expuestas. (Fig.13 y 14.)
