## 1. INTRODUCCIÓN

El hormigón no es, tal y como se pensaba, un material inerte e insensible al paso del tiempo. El problema más importante de envejecimiento que afecta a los hormigones de las obras hidráulicas, es la expansión del hormigón como consecuencia de reacciones químicas internas, conocidas genéricamente como Reacciones Hormigón-Árido (R-H-C).

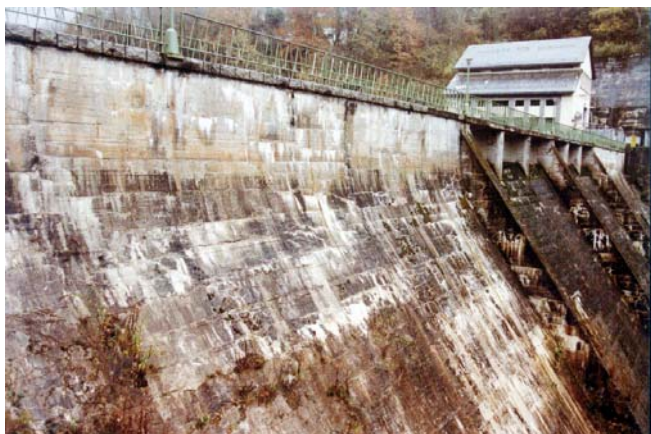
Figura 1. Paramento de presa afectado por reacciones expansivas

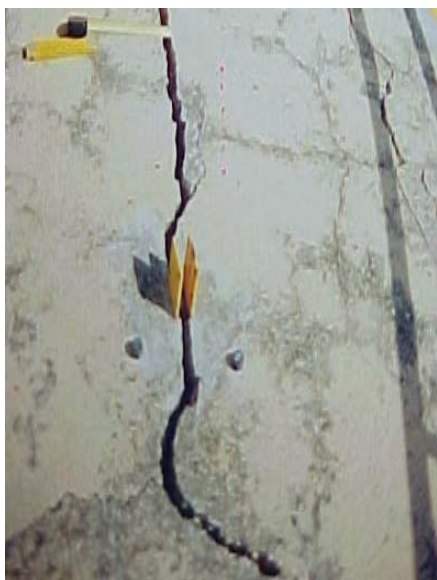
Figura 2. Fisuración tipo piel de cocodrilo y grietas en la coronación de una presa.

Fisuración agrupada en forma de "piel de cocodrilo" Halos blancos en el contorno de algunos áridos

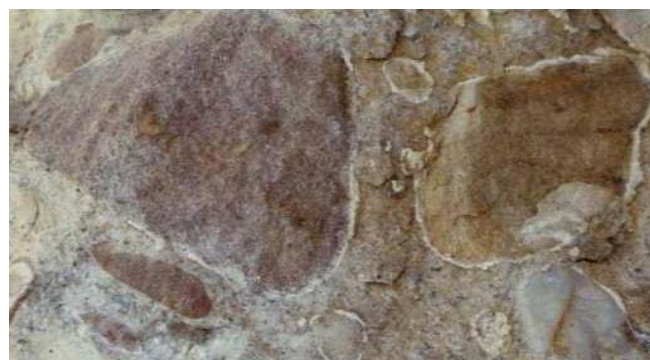
Figura 4. Halos blanquecinos en el contorno de un árido. Fotografía tomada con una lente ordinaria

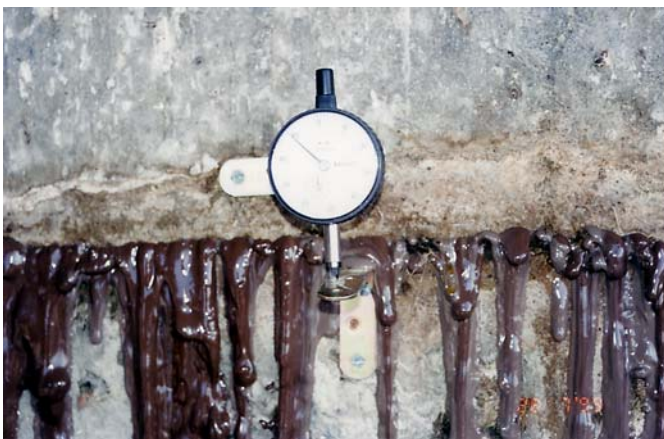
Figura 11. Resina saliendo por el paramento aguas arriba, tras rellenar una fisura. Se aprecia como el primer frente de material ha ido limpiando la fisura (color marrón), apareciendo la resina pura (gris), detrás. El reloj comparador se utiliza para medir los posibles movimientos de la estructura.

La inyección se realiza, preferentemente con embalse lleno, siendo el material utilizado una formulación de resina epoxi de elevada viscosidad, capaz de endurecer y adherir al hormigón bajo agua.

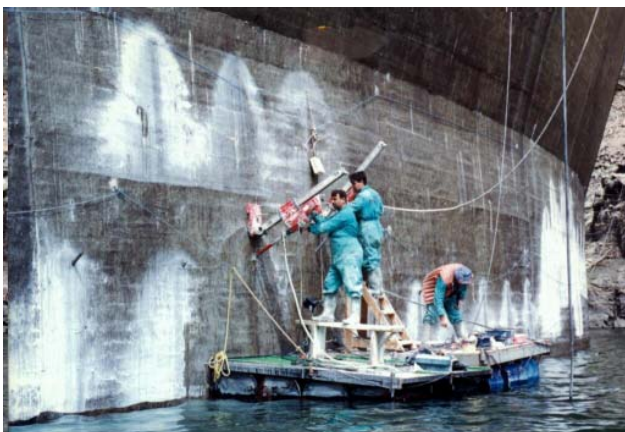
Figura 12. Perforación de taladros de inyección desde batea. Presa de S. Esteban. Ourense. IBERDROLA

Tradicionalmente la reparación de presas se ha venido haciendo cuando lo han permitido las condiciones de explotación de la instalación. En los casos más graves, era la explotación la que debía cesar y adaptarse a las necesidades de tiempo y de condiciones de embalse que la reparación requiere. En todo caso explotación y reparación solían ser actividades incompatibles en el tiempo. Sin embargo, el sistema **HCC**, basado en el empleo de nuevos materiales, como los polímeros, y de nuevas tecnologías, como la extrusión de resinas muy viscosas a alta presión, permiten efectuar reparaciones, ya sea para cortar filtraciones o para sellar fisuras, sin interrumpir la explotación de la instalación.

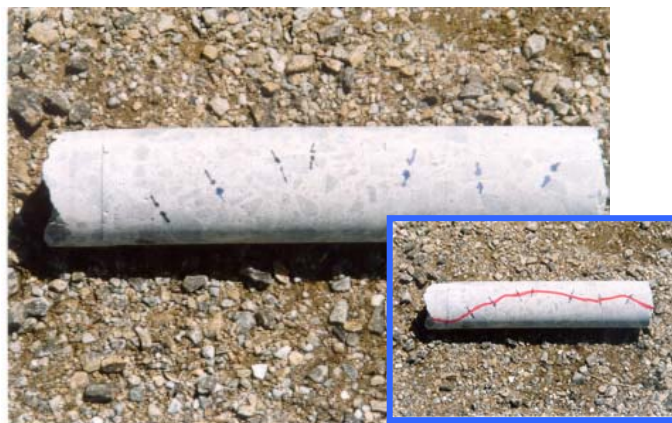
Figura 13. Testigo extraído  $\phi$ 100MM de un hormigón inyectado. El monolitismo se ha recuperado. En la segunda foto se ha resaltado la posición de la fisura totalmente rellena de resina. Los ensayos a rotura sobre estas probetas ofrecen unos resultados idénticos a los del hormigón no figurado.

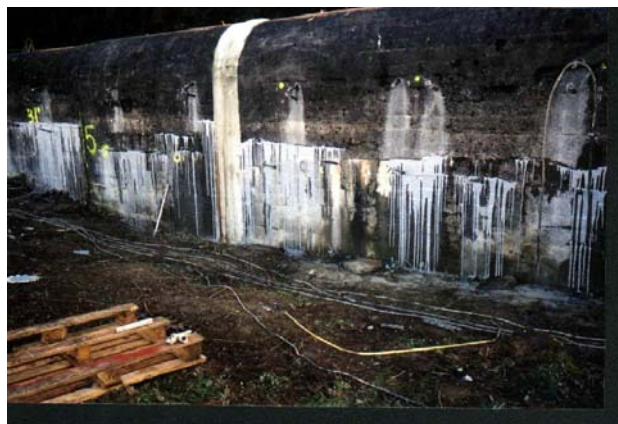
Figura 14. Aspecto parcial de la reparación del aliviadero de Portodemouros. Pontevedra. UNION-FENOSA

**HCC** ha realizado con éxito más de una veintena de tratamientos de regeneración de este tipo. Se consigue rellenar por completo cada una de las fisuras tratadas, logrando la estanquidad total y la recuperación de la continuidad mecánica de la estructura. En algunas ocasiones, se aprovechan los taladros de inyección para introducir barras de acero de alta resistencia, antes de la inyección, logrando un efectivo cosido de la estructura.
