**TORRES DE TIRO NATURAL**

**1-ANTECEDENTES**

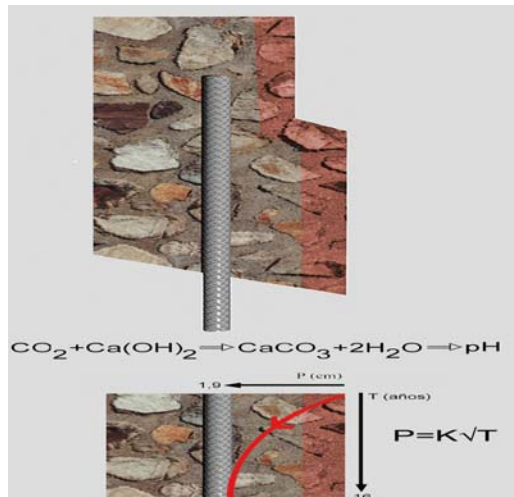
Sin embargo, la carbonatación, al ir acompañada de una reducción del pH, tiene un efecto perverso sobre las armaduras. Efectivamente, en términos generales, una armadura cuando el pH del medio no baja de 10 se encuentra en zona de pasividad, lo que significa que el acero, en esta zona, crea una fina capa de óxido estable, de pocas micras de espesor, que actúa como defensa del acero, evitando su corrosión.(Fig.3)

Fig.3. Expresión analítica del fenómeno de carbonatación y ley de avance del frente en función del tiempo.

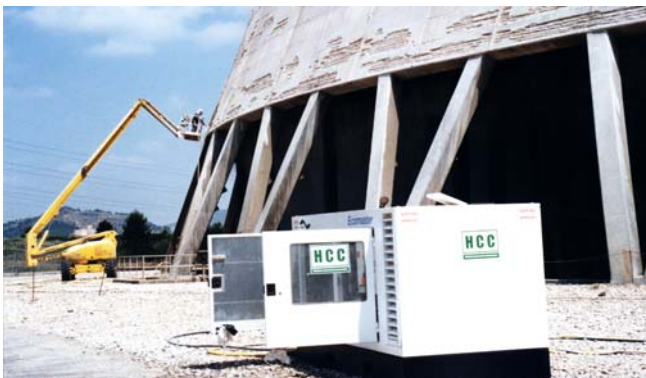
Sin embargo, las técnicas de hidrodemolición, siempre que se lleguen a alcanzar los 2.000 bar, logran una remoción selectiva del hormigón más débil, al tiempo que eliminan la corrosión de las barras, incluso por las zonas no expuestas. (Fig.13 y 14.)

*Fig.14. Primer plano de la bomba trabajando en CN Cofrentes.*

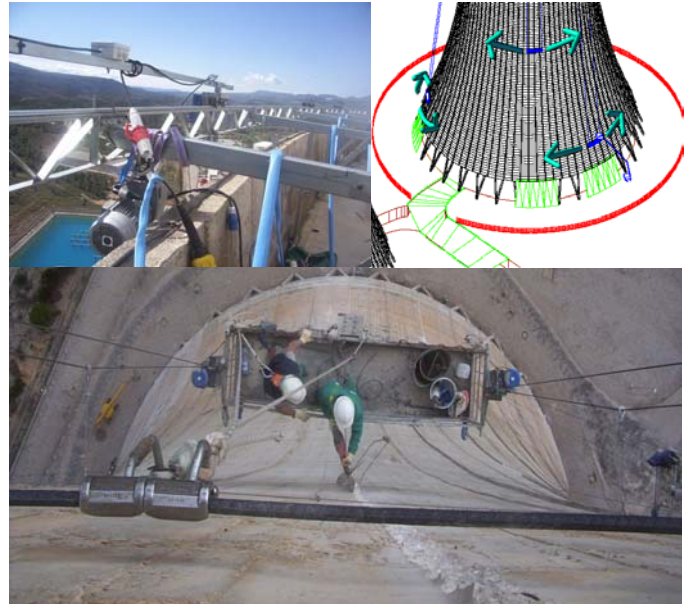
En las Torres de Tiro Natural de Cofrentes se trabaja en ambas torres a la vez. Se ha diseñado un sistema de elevación que permite acceder con seguridad, facilidad y rapidez a cualquier punto de la lámina. (Fig.15). Para ello, se dispone de un carril superior en todo el perímetro superior la Torre, del que penden 5 andamios motorizados, en horizontal y en vertical, con capacidad para dos personas, más carga de maquinaria y materiales.

*Fig.15. Andamio circulando sobre la lámina. Esquema de movilidad. Detalle del carril de coronación y motor de desplazamiento horizontal.*
