CASA AJEI

1-ANTECEDENTES

2- OBJETO Y ALCANCE DE LOS TRABAJOS.

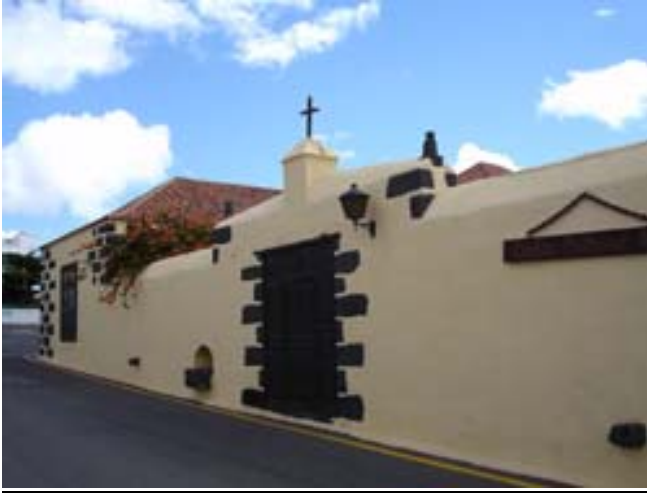
Fig. 1. Casa Ajei

En la actualidad opera como centro cultural del Ayuntamiento, realizándose actividades de diferente tipo. (Fig. 1)
